דוח בדיקה מס' 67/82618
עמוד 1 מתוך 5

שם האתר וכתובתו: גן ציבורי חנה סנש ישן, רחוב חנה סנש 1, קריית שמונה כמות המתקנים: 6 כמפורט בהמשך הדוח
--

מהות הבדיקה

בדיקת בהתאם לדרישות התקן והנוהל המצוין: 1. Test Method 2, BS-EN-1177:2018 2. GSI - 12.00.25 - נוהל קביעת גובה נפילה קריטי במתקני חוץ בעלי משטחי ספיגה, באמצעות אימפקטור

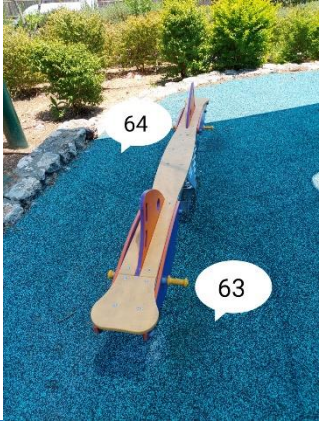
תיאור המתקן הנבדק					סעיף 9.3 למהל
גיל	רטיבות	גובה נפילה חופשית (ס"מ)	גורם נוסף שיכול להשפיע:	מתקן 1	
ישן		100		עלה ורד	מתקן 1
סיכום תוצאות נפילה למתקן					
מתקבל		לא מתקבל			
63,64

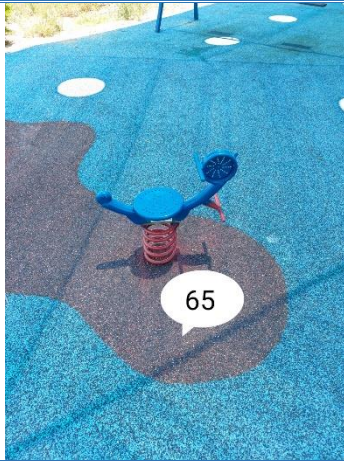
תיאור המתקן הנבדק					סעיף 9.3 למהל
גיל	רטיבות	גובה נפילה חופשית (ס"מ)	גורם נוסף שיכול להשפיע:	מתקן 2	
ישן		100		נענוע קפיץ	מתקן 2
סיכום תוצאות נפילה למתקן					
מתקבל		לא מתקבל			
65

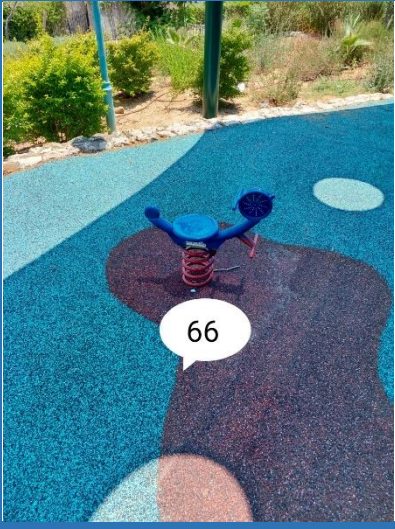
סעיף 9.3 לנהל		תיאור המתקן הנבדק	גיל	רטיבות	גובה נפילה חופשית (ס"מ)	גורם נוסף שיכול להשפיע:
מתקן 3		נענוע קפיץ	ישן		100	
		סיכום תוצאות נפילה למתקן				
		מתקבל	לא מתקבל			
		66

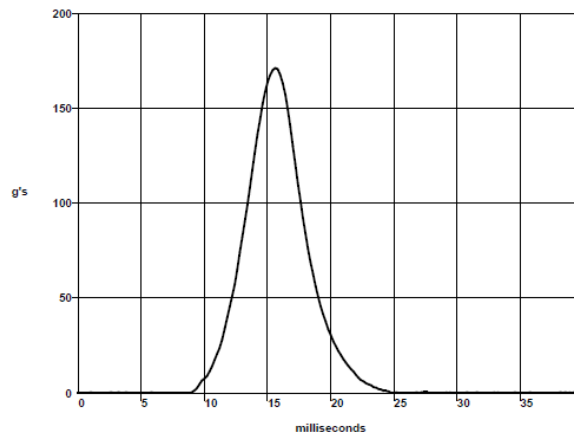
Deceleration vs. Time for Drop #69 - 6/16/22 1:14pm

Peak: 171 HIC: 1071
