דוח בדיקה מס' 67/82616
עמוד 1 מתוך 5

שם האתר וכתובתו: גן ציבורי תל חי 10, רחוב תל חי, קריית שמונה כמות המתקנים: 5 כמפורט בהמשך הדוח

מהות הבדיקה

בדיקת בהתאם לדרישות התקן והנוהל המצוין: 1. Test Method 2, BS-EN-1177:2018 2. GSI - 12.00.25 - נוהל קביעת גובה נפילה קריטי במתקני חוץ בעלי משטחי ספיגה, באמצעות אימפקטור

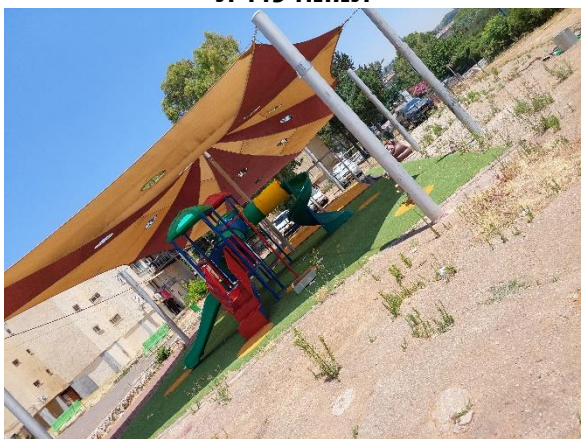
תמונה כללית

מסקנה: המשטח לא עומד בדרישות התקן.	חומר נבדק: דשא סינטטי	טמפרטורה: 32 C° לחות: 39%
---	------------------------------	---

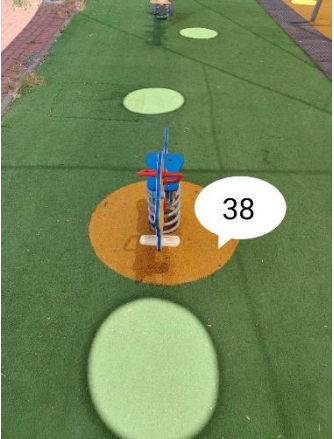
תיאור המתקן הנבדק				גיל	רטיבות	גובה נפילה חופשית (ס"מ)	גורם נוסף שיכול להשפיע:	סעיף 9.3 לנוהל מתקן 1
נענוע קפיץ				ישן		100		
סיכום תוצאות נפילה למתקן								
מתקבל				לא מתקבל				
38

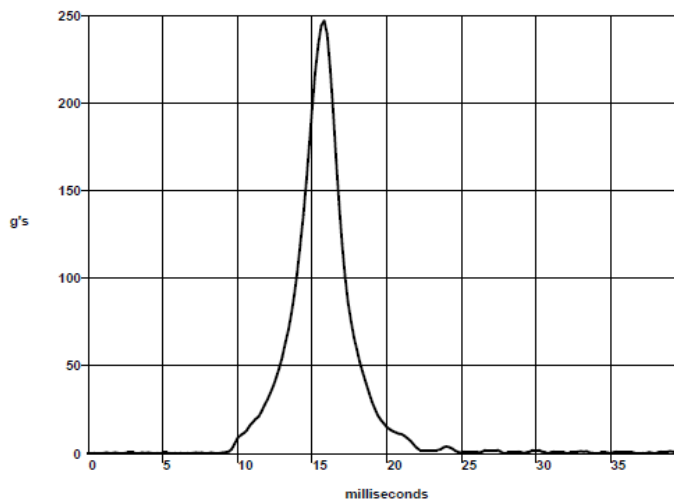
Deceleration vs. Time for Drop #43 - 6/16/22 12:09pm

Peak: 247 HIC: 1437
