עמוד 1 מתוך 5
דוח בדיקה מס' 67/53593

ראשונה	מספר בדיקה:	פרטי ההזמנה
שם המזמין: א.ד מתקני משחק

שם האתר: גן ציבורי צמרת הגליל - קק"ל - קריית שמונה כמות מתקנים: 5 כמפורט בהמשך הדוח.

בדיקת בהתאם לדרישות התקן והנוהל המצוין: 1. Test Method 2, BS-EN-1177:2018 2. GSI - 12.00.25 - נוהל קביעת גובה נפילה קריטי במתקני חוץ בעלי משטחי ספיגה, באמצעות אימפקטור

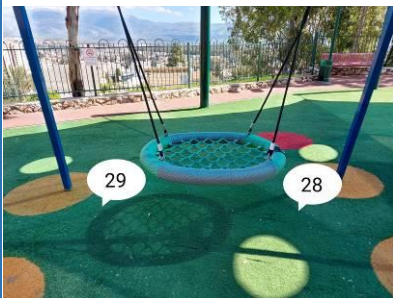
גורם נוסף שיכול להשפיע:				גובה נפילה חופשית (ס"מ)	רטיבות	גיל	תיאור המתקן הנבדק	סעיף 9.3 לנוהל מתקן 1
				100		ישן	קן ציפורי	
סיכום תוצאות נפילה למתקן								
לא מתקבל				מתקבל				
				28,29

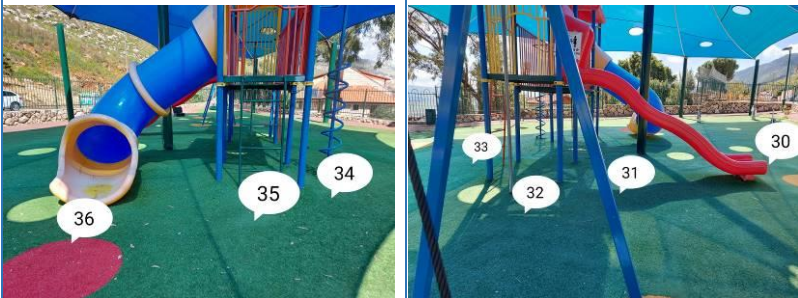
גורם נוסף שיכול להשפיע:				גובה נפילה חופשית (ס"מ)	רטיבות	גיל	תיאור המתקן הנבדק	סעיף 9.3 לנוהל מתקן 2
				100		ישן	מתקן משולב	
סיכום תוצאות נפילה למתקן								
לא מתקבל				מתקבל				
32-35				30,31,36

No.	Peak	HIC	Cm	Delta T	ANGLE	Date/Time	Comment
28	132	551	111	5.2	6	01/01/00 12:00a	
29	123	479	109	5.3	1	01/01/00 12:00a	
30	144	591	109	4.5	7	01/01/00 12:00a	
31	130	602	156	5.8	6	01/01/00 12:00a	
32	185	1090	171	4.5	4	01/01/00 12:00a	
33	226	1401	171	3.4	5	01/01/00 12:00a	
34	199	1085	163	3.6	6	01/01/00 12:00a	
35	218	1291	158	3.5	5	01/01/00 12:00a	
36	151	623	105	4.3	5	01/01/00 12:00a	
37	117	435	108	5.6	3	01/01/00 12:00a	
38	138	558	107	4.6	3	01/01/00 12:00a	
39	113	422	109	5.8	6	01/01/00 12:00a

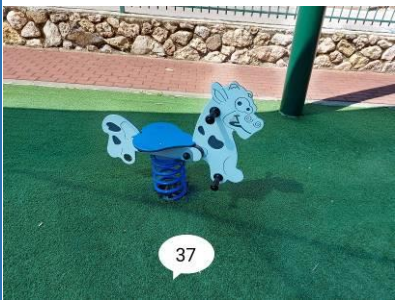
סעיף 9.3 לנוהל	תיאור המתקן הנבדק	גיל	רטיבות	גובה נפילה חופשית (ס"מ)	גורם נוסף שיכול להשפיע:
מתקן 3	נענוע קפיץ	ישן		100	
	סיכום תוצאות נפילה למתקן				
	מתקבל	לא מתקבל			
	37

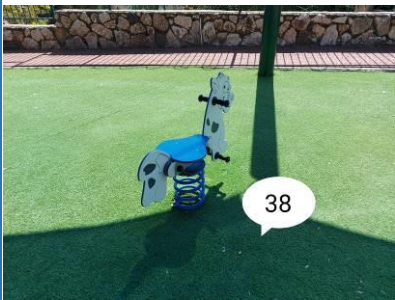
סעיף 9.3 לנוהל	תיאור המתקן הנבדק	גיל	רטיבות	גובה נפילה חופשית (ס"מ)	גורם נוסף שיכול להשפיע:
מתקן 4	נענוע קפיץ	ישן		100	
	סיכום תוצאות נפילה למתקן				
	מתקבל	לא מתקבל			
	38
