שם האתר: קרית שמונה גן ציבורי 28 אצל רחוב שדרות אצל 7
 כתובת האתר: קרית שמונה, אצל 7
 שם בודק: פנחס פבל ליובצ'נקו

2394885 סיכום המבדק

| שאלה | תשובה | הערה |
|---|--|---|
| מהות הבדיקה: | <p>בחינה שנתית עיקרית בהתאם לדרישות התקן ת"י 1498 "משחקי מתקנים" – בחלקם המפורטים להלן: מהדורה חדשה (נוהל פנימי SOP-07) ת"י 1498 מהדורה 2006 ואילך כולל ג"ת בחלקים המפורטים להלן: חלק 1: 3.29, 4.2, 7, מוסף ד' ו' . חלק 2: 4-6 . חלק 3: 4-6, חלק 4: 4.14-4.11, 4.9, 4.1-5-7 . חלק 5: 8-5, 8-7, 6: 4-7, חלק 7: ג.2.6 . חלק 8 (2018): פרקים ב'-ג'.</p> | |

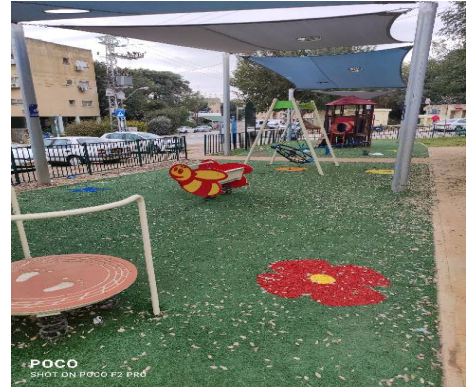
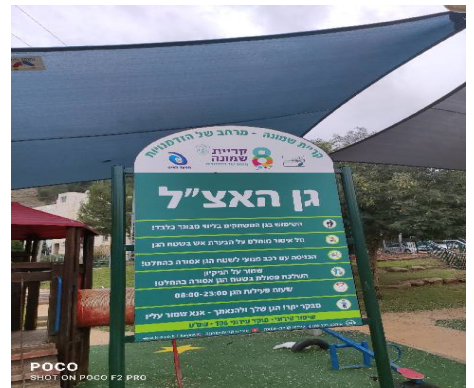
נתוני תמונה

כיסוי השטח באתר במתקנים בוצע
באמצעות דשא סינטטי

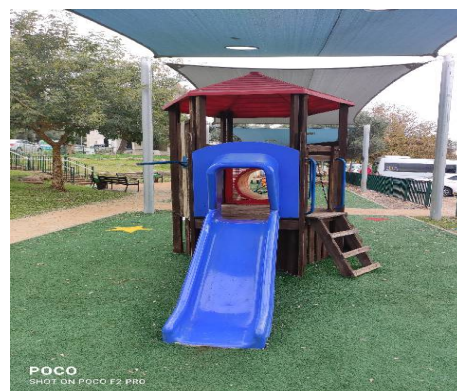
נתוני תמונה

שם המתקן: משולב בעל מגדל 1

| מתאים לדרישת התקן | סיכום: |
| 95 | מגדל 1 |
| גובה נפילה, ס"מ: | |
| קיים גגון | |
| מגלשה פלסטיק ישרה | |
| מושב עץ | |
| מנהרה מתכת | |
| משפך סל | |
| סולם מתכת | |
| סולם עץ | |
| קיר טיפוס עץ עם שרשרת עזר | |

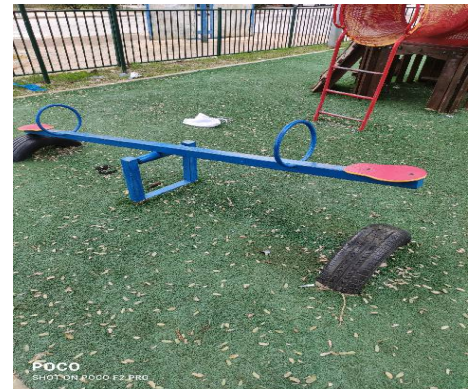
נתוני תמונה

| שם המתקן | עלה ורד עם 2 מושבים |
| כיסוי שטח: | דשא מלאכותי |
| סיכום: | מתאים לדרישת התקן |

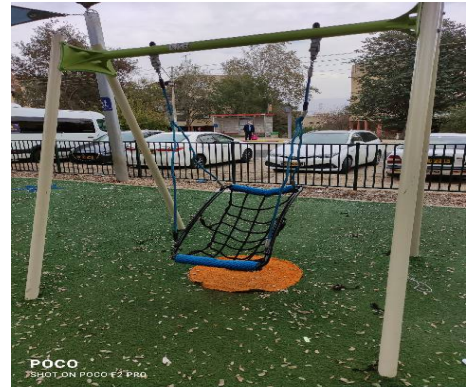
נתוני תמונה

| שאלה | תשובה | הערה |
|--|---|---|
| שם המתקן | חצובת נדנדה עם | כיסא מכבלים |
| כיסוי שטח: | דשא מלאכותי | |

מתאים לדרישת התקן

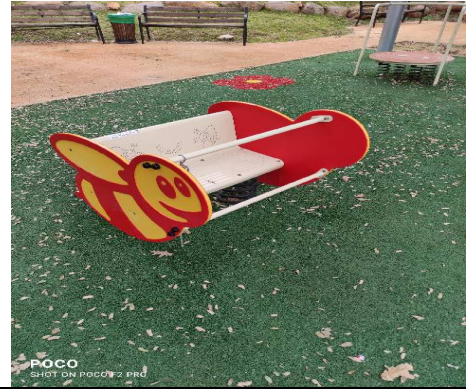
נתוני תמונה

| שאלה | תשובה | הערה |
|--|---|---|
| שם המתקן | נענע קפיץ בדמות | דבורה |
| כיסוי שטח: | דשא מלאכותי | |
| סיכום: | מתאים לדרישת התקן | |

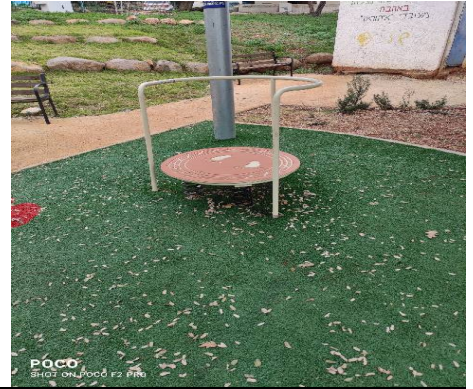
נתוני תמונה

| שאלה | תשובה | הערה |
|---|---|---|
| שם המתקן | פטריית קפיץ | |
| גיל המשתמשים: | לבני מעל גיל 3 | |
| סיכום: | מתאים לדרישת התקן | |
