עמוד 1 מתוך 4
דוח בדיקה מס' 67/53586

שם האתר: גן ציבורי כצנלסון – כצנלסון 20 – קריית שמונה כמות מתקנים: 3 כמפורט בהמשך הדוח.
--

בדיקת בהתאם לדרישות התקן והנוהל המצוין: 1. Test Method 2, BS-EN-1177:2018 2. GSI - 12.00.25 - נוהל קביעת גובה נפילה קריטי במתקני חוץ בעלי משטחי ספיגה, באמצעות אימפקטור

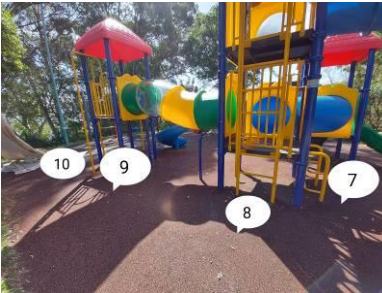
סעיף 9.3 לנהל		תיאור המתקן הנבדק	גיל	רטיבות	גובה נפילה חופשית (ס"מ)	גורם נוסף שיכול להשפיע:	
מתקן 1		מתקן משולב	ישן		100-220		
		סיכום תוצאות נפילה למתקן					
		מתקבל	לא מתקבל				
		מתקבל	1-10

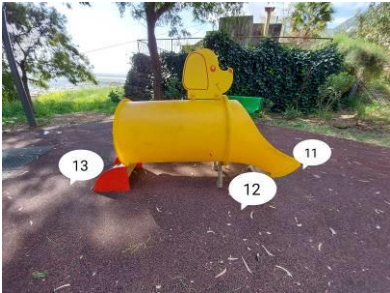
סעיף 9.3 לנהל		תיאור המתקן הנבדק	גיל	רטיבות	גובה נפילה חופשית (ס"מ)	גורם נוסף שיכול להשפיע:	
מתקן 2		מגלשה פעוטות	ישן		70-100		
		סיכום תוצאות נפילה למתקן					
		מתקבל	לא מתקבל				
		מתקבל	11-13

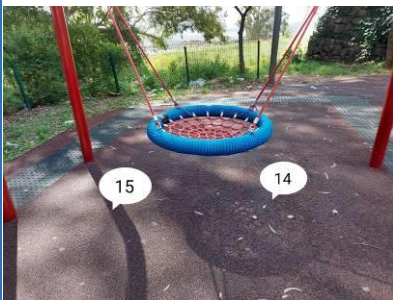
גורם נוסף שיכול להשפיע:		גובה נפילה חופשית (ס"מ)	רטיבות	גיל	תיאור המתקן הנבדק	סעיף 9.3 לנוהל מתקן 3
		100		ישן	קן ציפורי	
סיכום תוצאות נפילה למתקן						
לא מתקבל			מתקבל			
			14,15

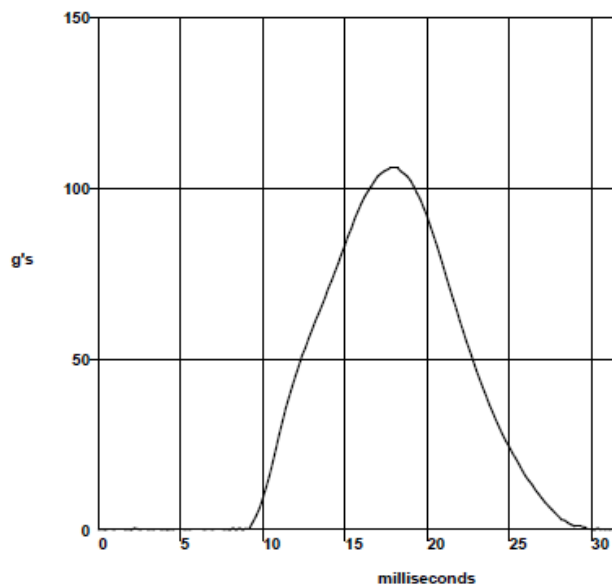
גרף זמן תאוצה של בדיקה מספר:

Deceleration vs. Time for Drop #8 - 1/1/00 12:00am
 Peak: 106 HIC: 663 Delta T: 10.4 ms
