סקר הידרו-ביולוגי במרחב השער הדרומי בנחל זהב

אלדד אלרון (אלרון אקולוגיה וסביבה) וזוהר ינאי (מוזיאון הטבע ע"ש שטיינהרדט)

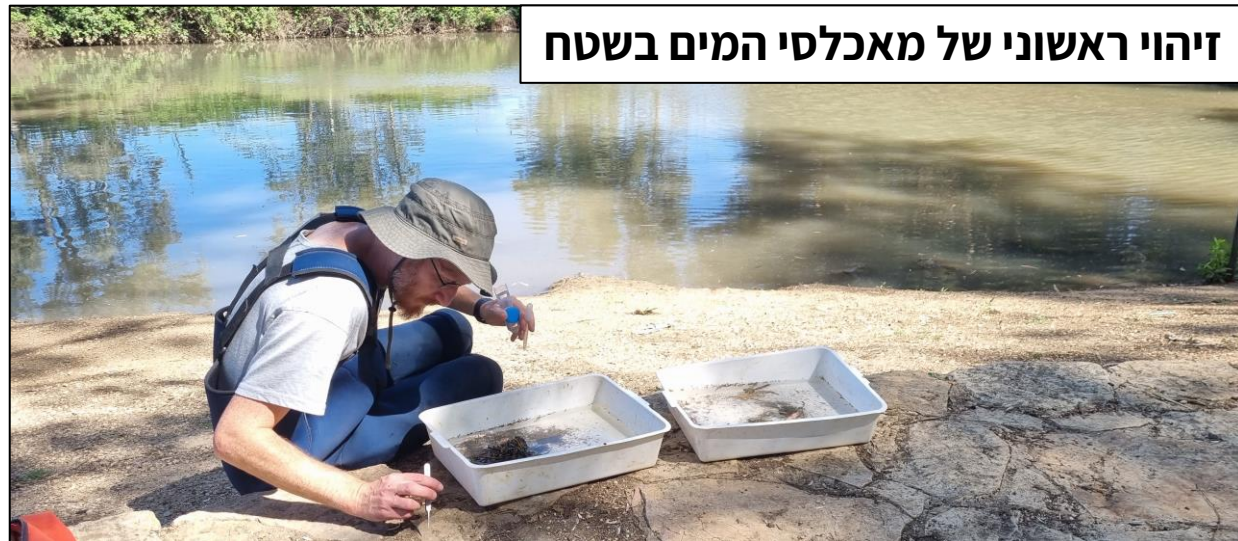
זיהוי ראשוני של מאכלסי המים בשטח

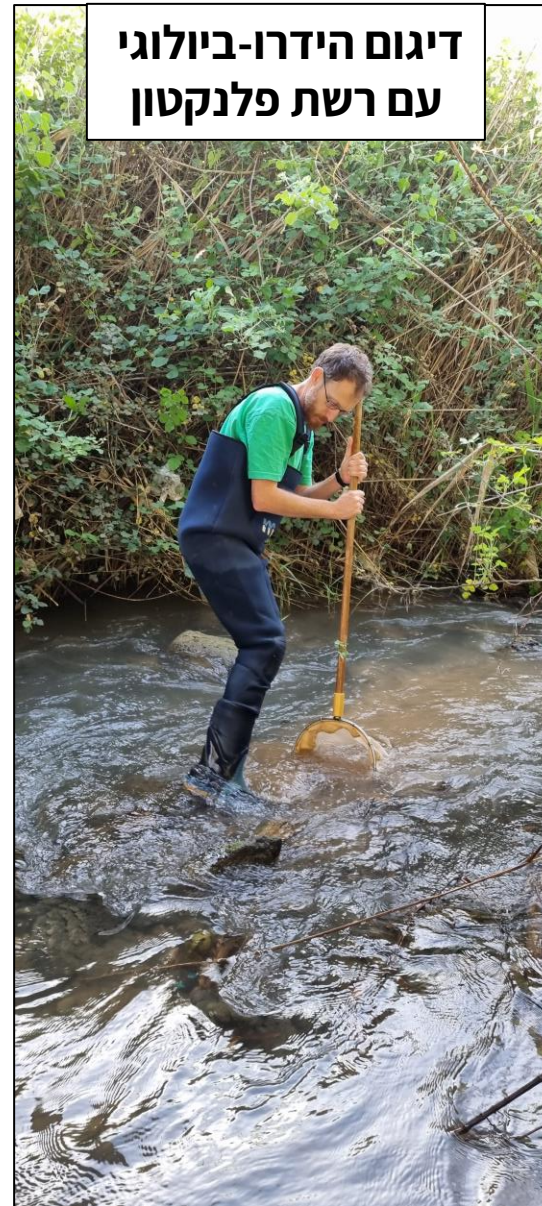
דיגום הידרו-ביולוגי עם רשת פלנקטון

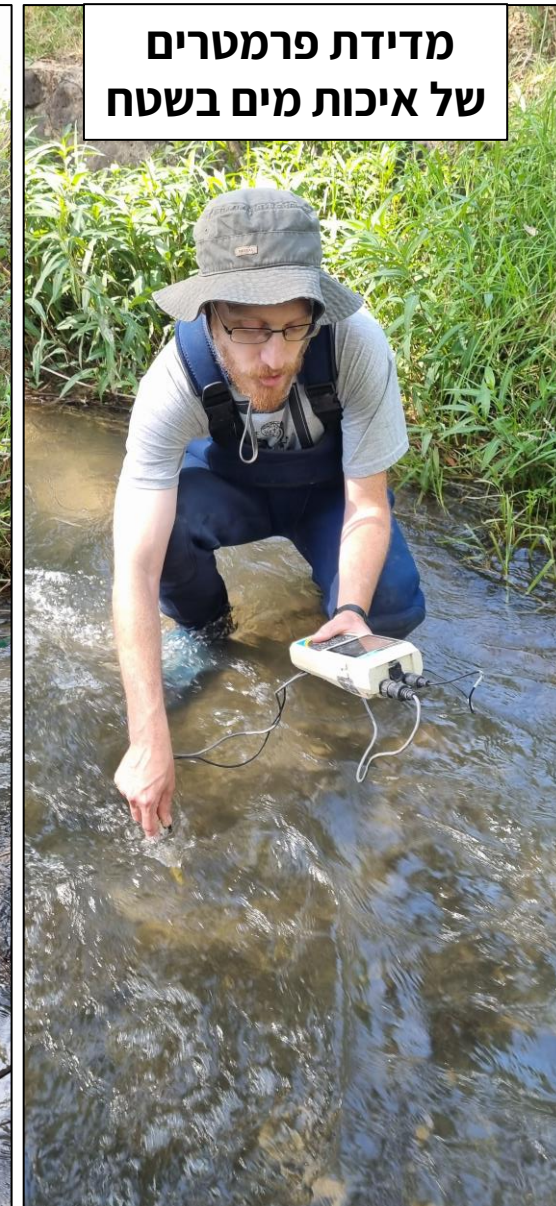
מדידת פרמטרים של איכות מים בשטח

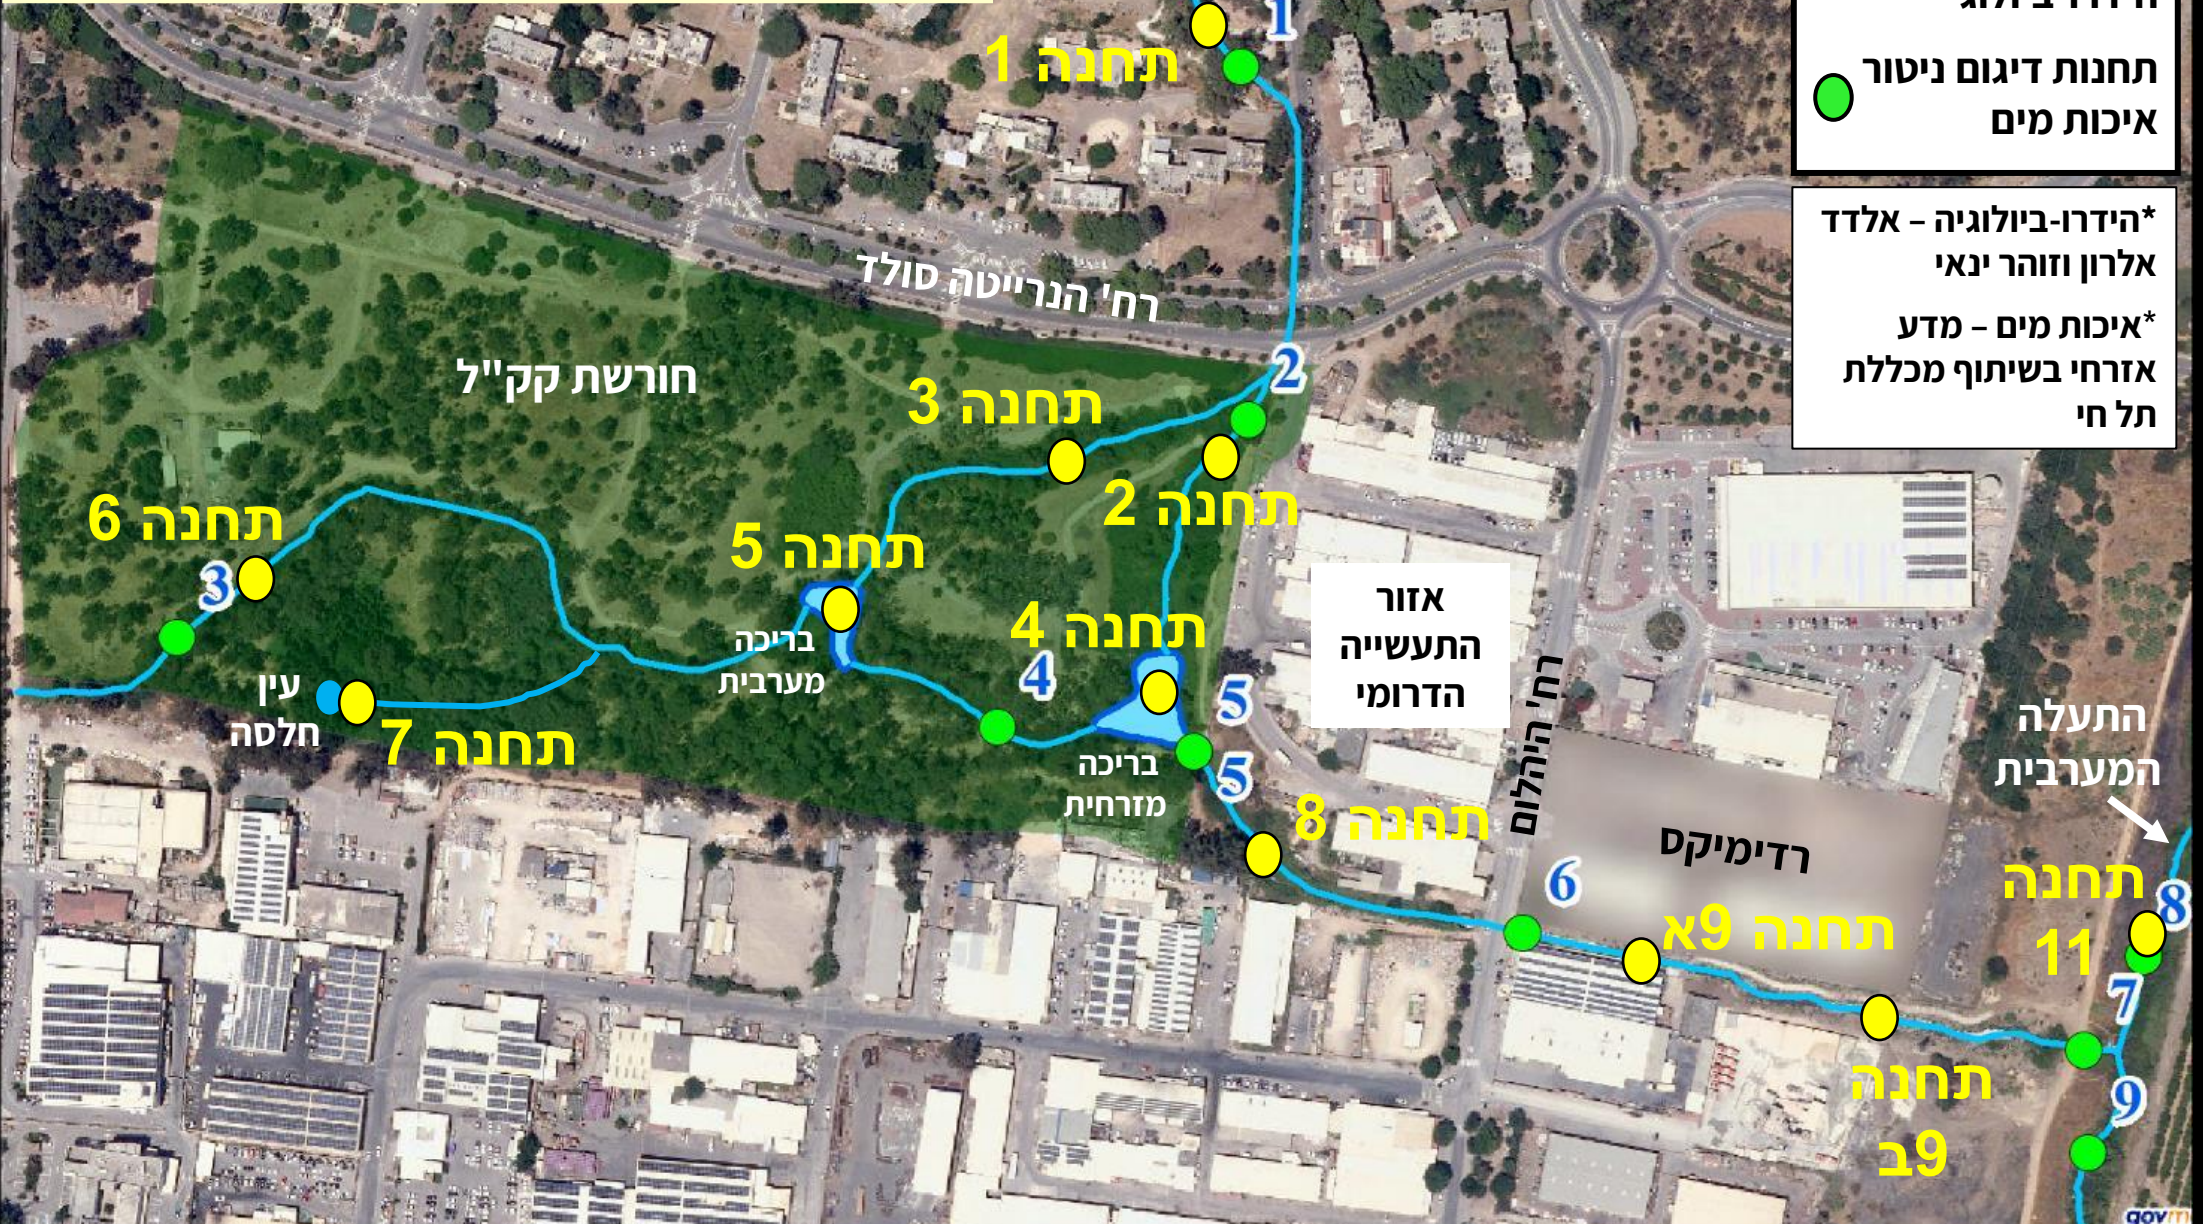
השער הדרומי: תחנות דיגום בסקר ההידרו-ביולוגי ובניטור איכות המים

- תחנות דיגום סקר הידרו-ביולוגי
- תחנות דיגום ניטור איכות מים

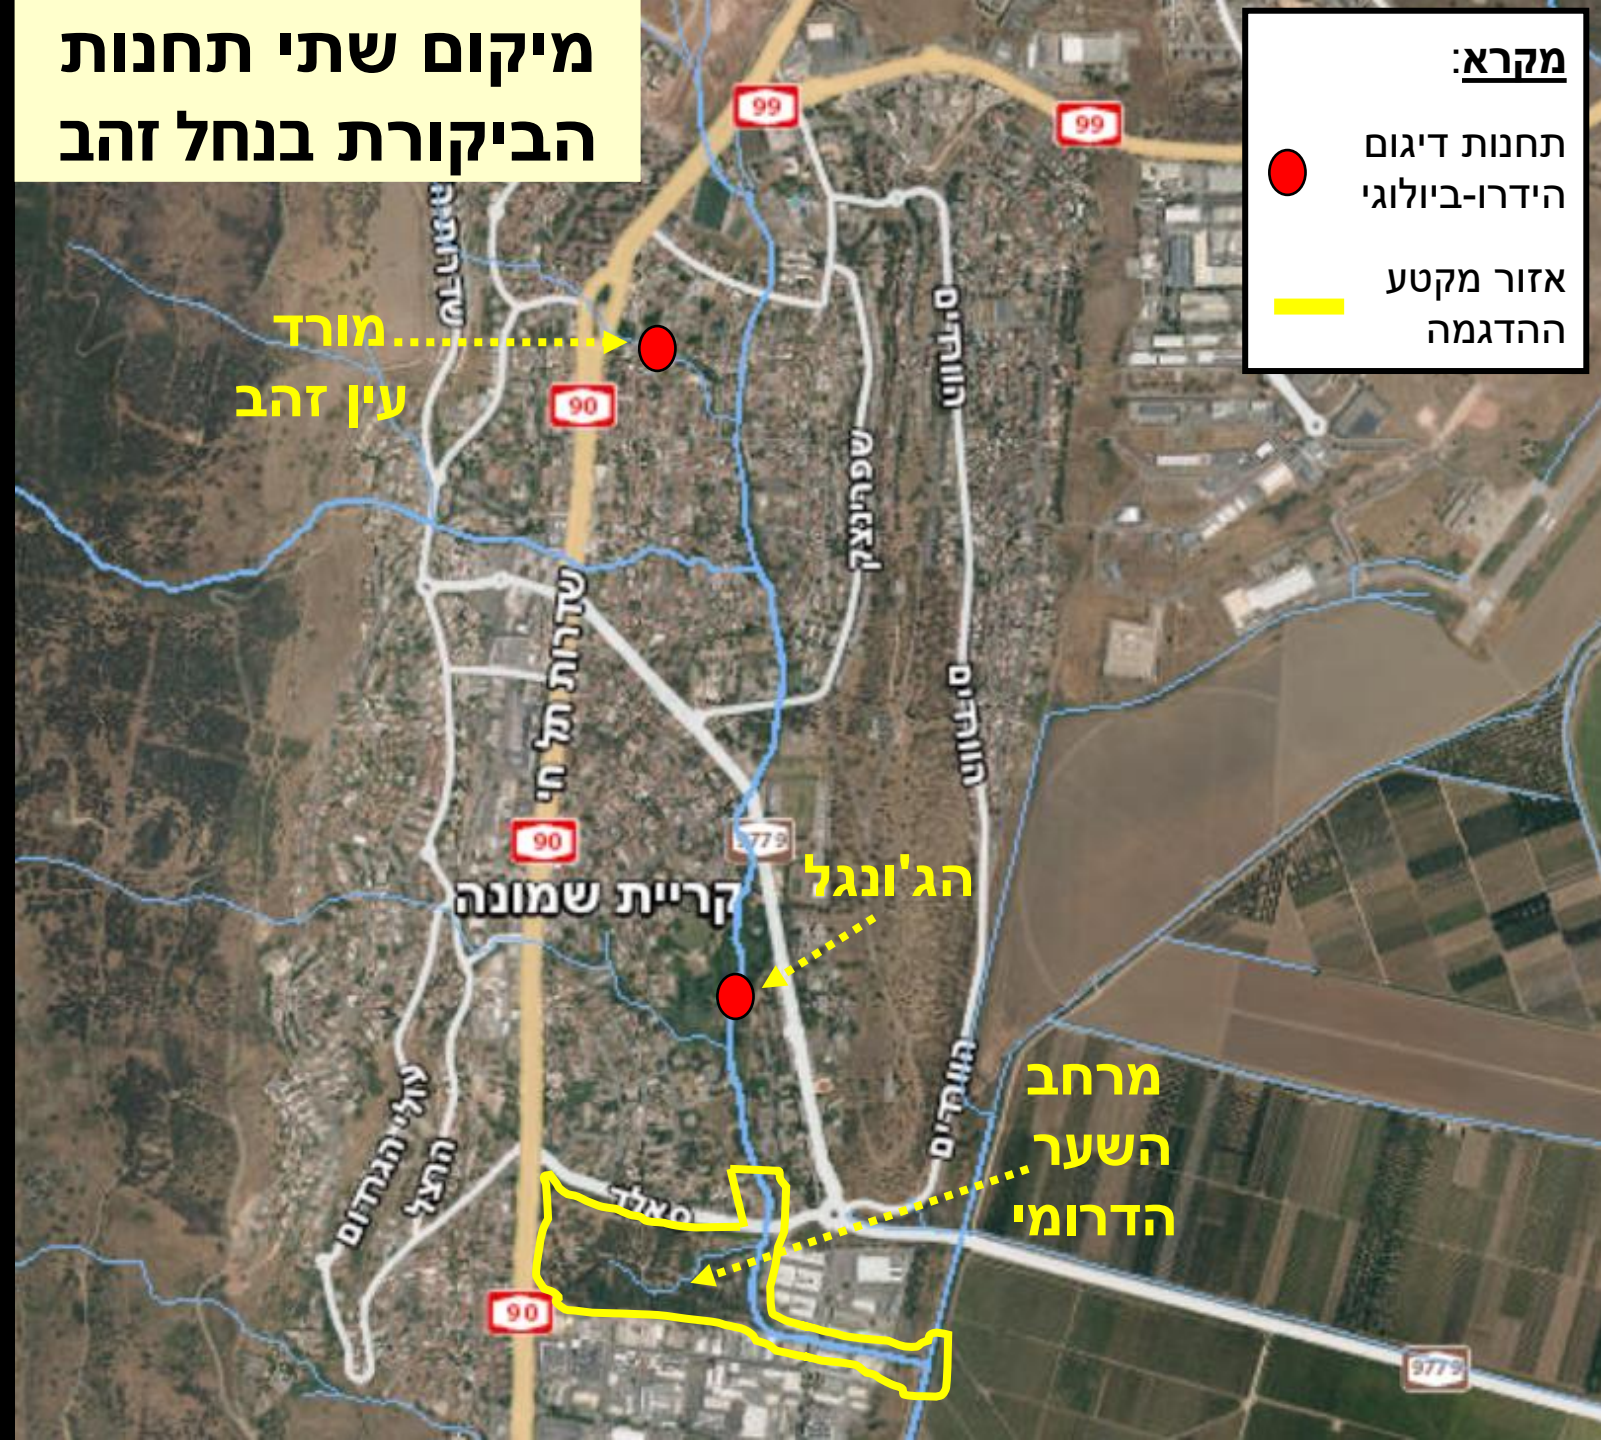
מיקום שתי תחנות הביקורת בנחל זהב

שתי תחנות ביקורת במעלה נחל זהב

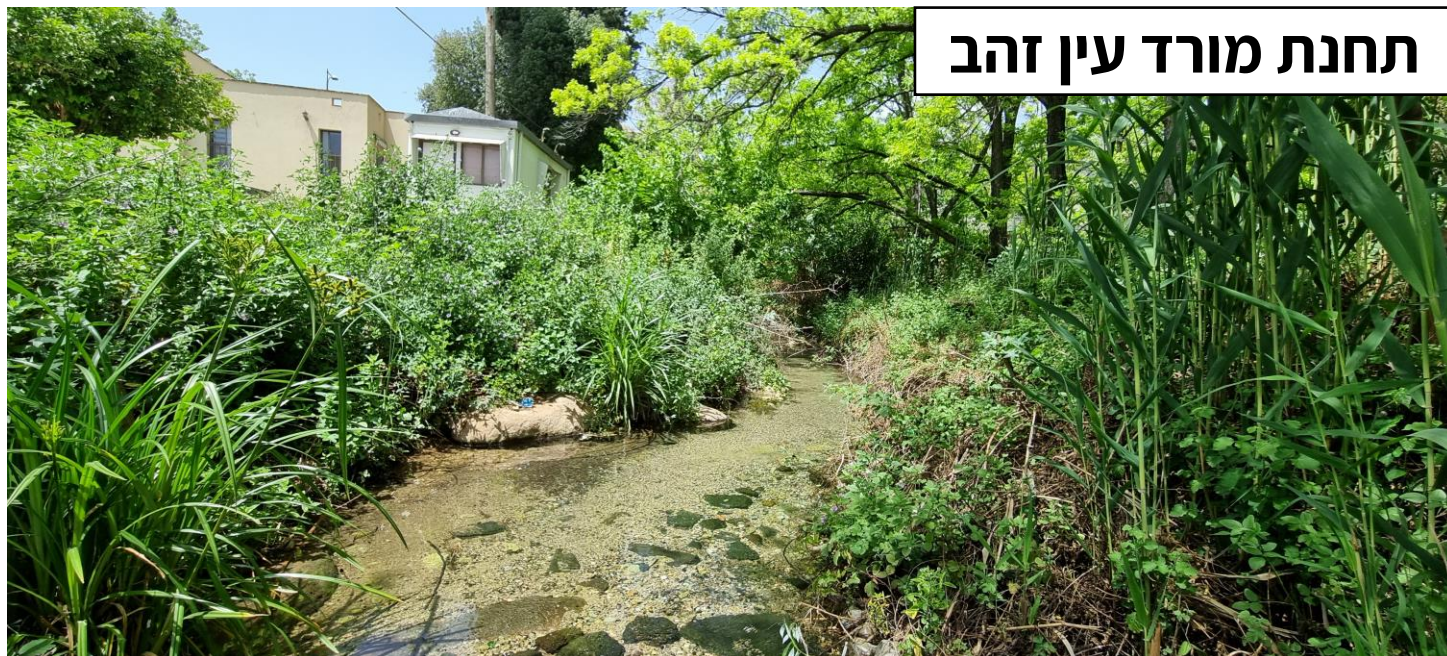
תחנת מורד עין זהב

נחל זהב חוצה את תחנה בפלג ראשי ופלג קטן משני שמתחבר אליו שוב במורד. הזרימה חזקה על גבי תשתית אבנית ורכה. עומק מרבי - 48 ס"מ (רוב המקטע 15-30 ס"מ). מעט צומח אקוויטי במים.

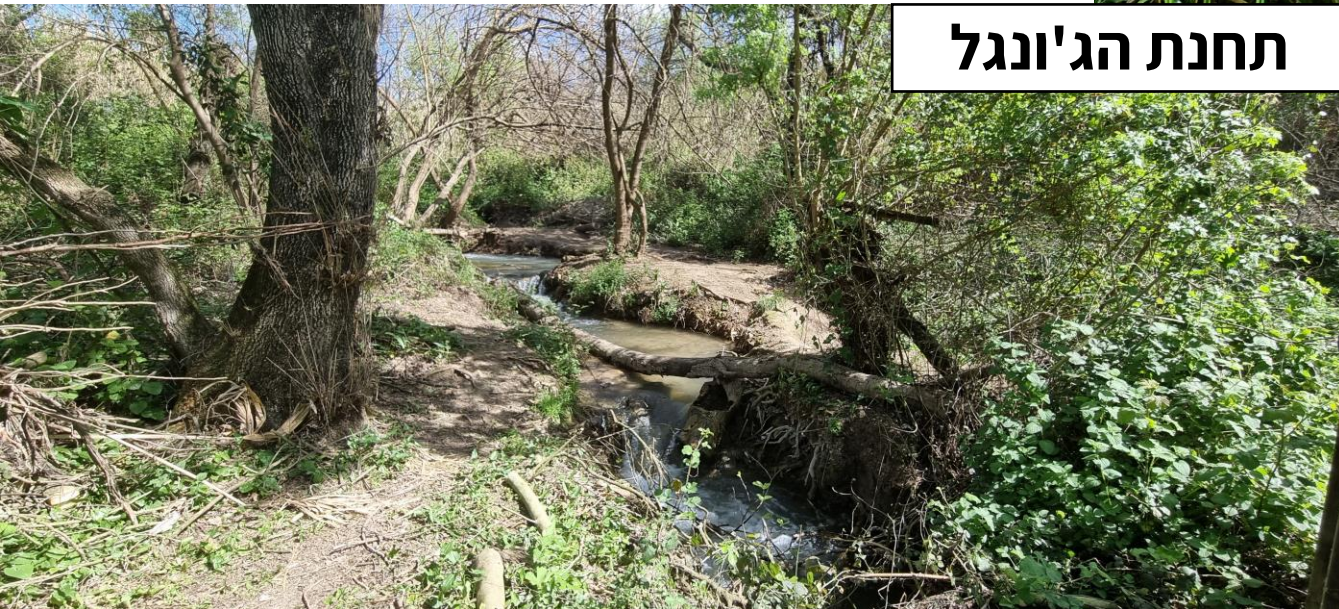
תחנת הג'ונגל

חצייה של נחל זהב מתחת לרחוב אחד העם. תחנת הדיגום מאופיינת בזרימה חזקה על גבי תשתית אבנית טבעית ומלאכותית. עומק מרבי - 16 ס"מ. הנחל חוצה את הרחוב במעביר מים ששוקם לאחרונה.

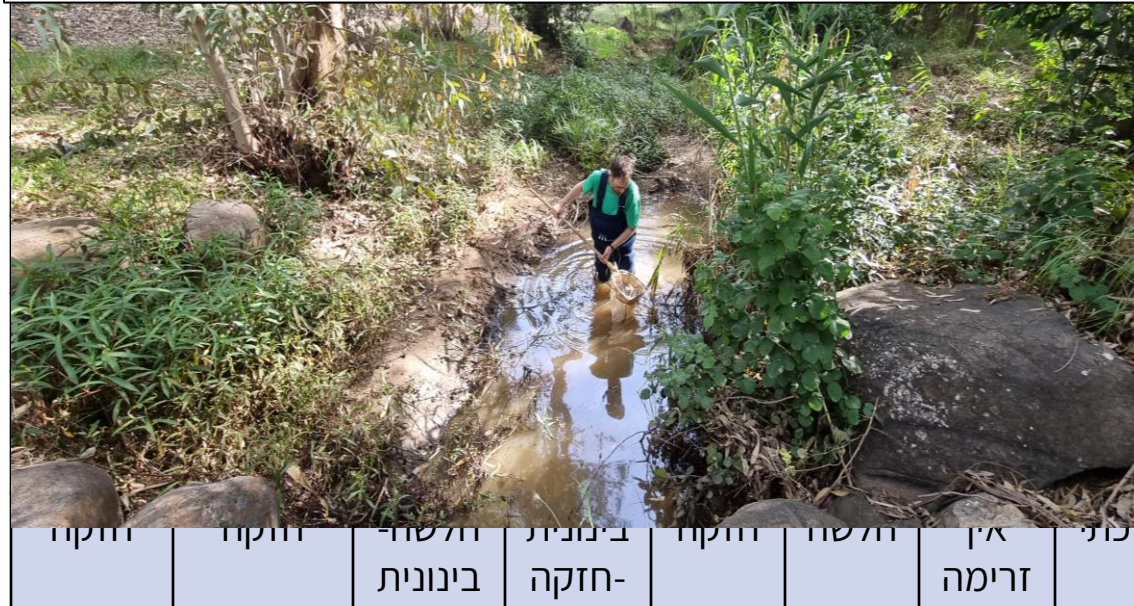
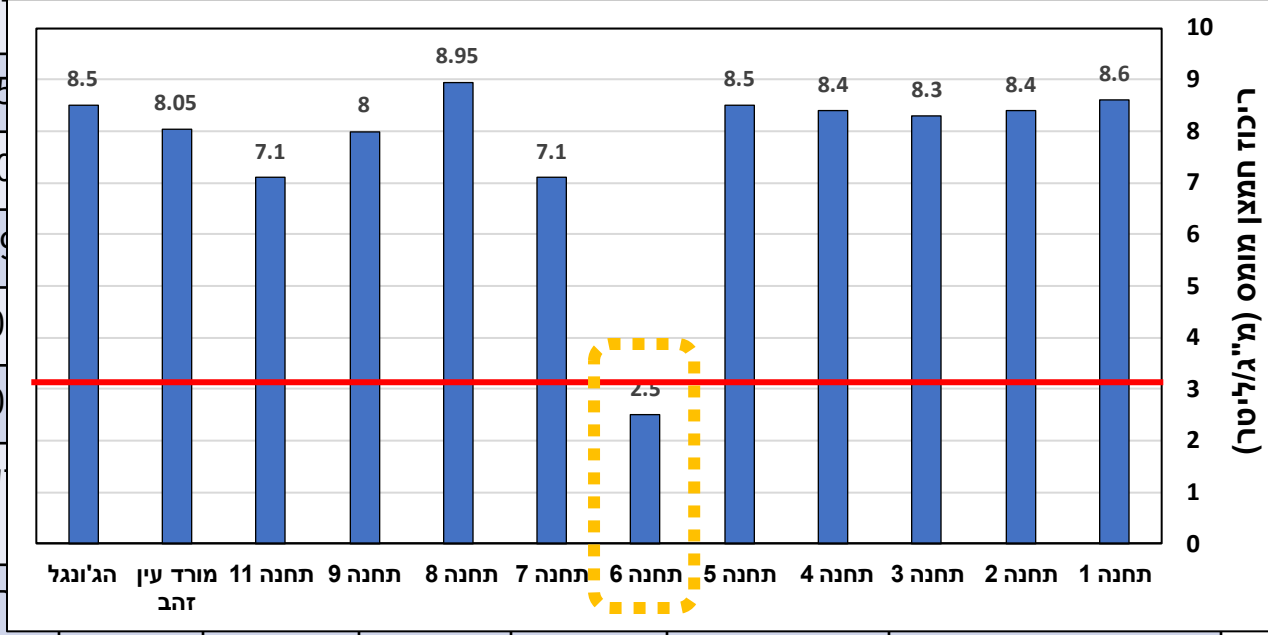
תחנה 6 - ערוץ ניקוז שחוצה את חורשת קק"ל מכביש 90 מזרחה

- איכות המים שנמדדה במרבית תחנות הדיגום במרחב השער הדרומי ותחנות הביקורת במעלה הנחל הייתה טובה מאד ואינה מעידה על השפעה של מקורות זיהום.
- יוצאת דופן היא **תחנה 6** עם תוצאות בעייתיות שמצביעות על כניסת מזהמים (חומרים אורגנים, אמוניה) מאזור כביש 90 לתעלת הניקוז שחוצה את חורשת קק"ל עד לבריכה המערבית.
- יש לשים לב למוקדי זיהום פוטנציאליים בנחל זהב שלא באו לידי ביטוי בדיגום – נקזים שלידם יש תחנות שאיבה או מפעלי תעשייה. לשם כך חשוב להשלים באגן נחל זהב סקר מזהמים שמלווה בתוכנית פעולה.

- מהבדיקות הפיסיקו-כימיות והממצאים ההידרו-ביולוגיים עולה שאיכות המים שזורמת בנחל זהב במקטע השער הדרומי גבוהה. מנגד, **נדרש במסגרת התכנון לטפל בתעלת הניקוז שתחילתה באזור כביש 90** ומהווה מקור לכניסת מזהמים לנחל (בדגש על זרימות שטפוניות בחורף).

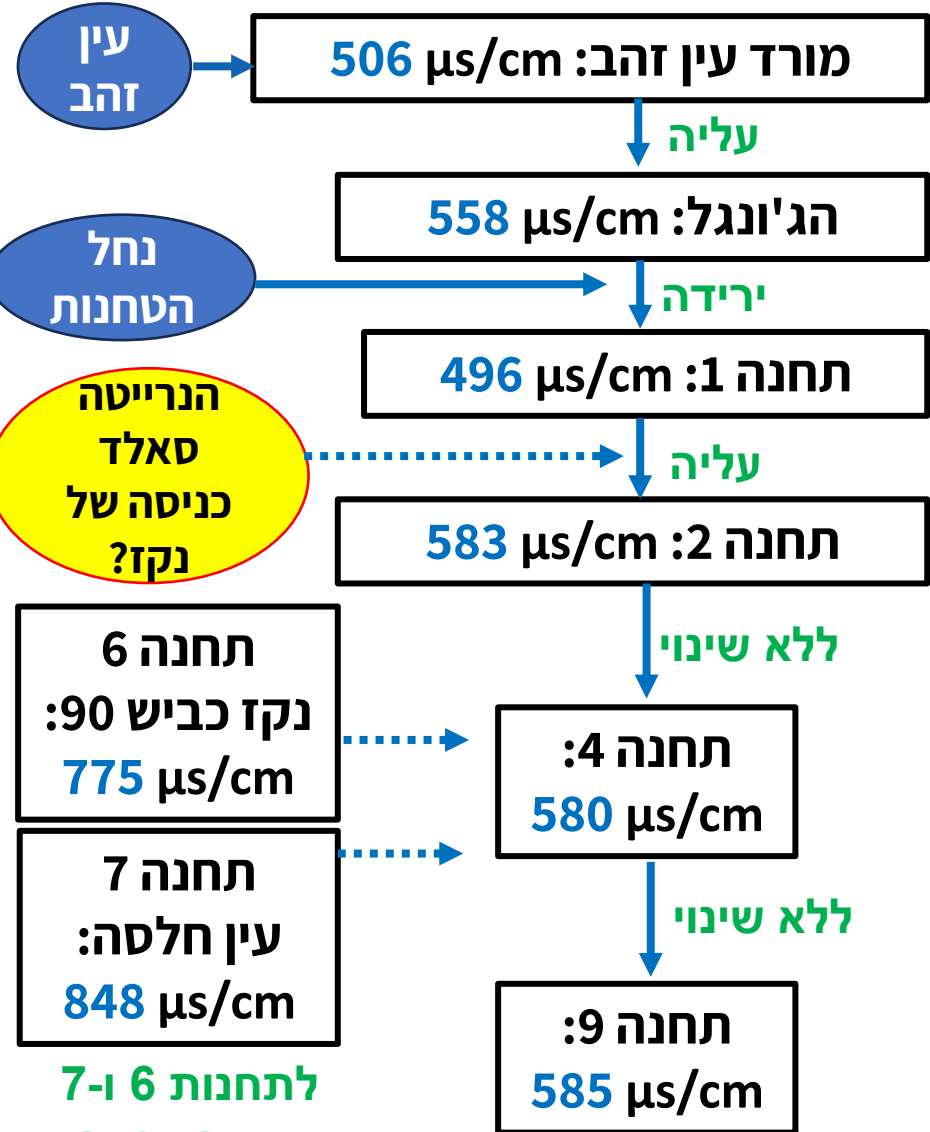
שינויים במוליכות החשמלית

לתחנות 6 ו-7
אין השפעה
על מליחות הנחל

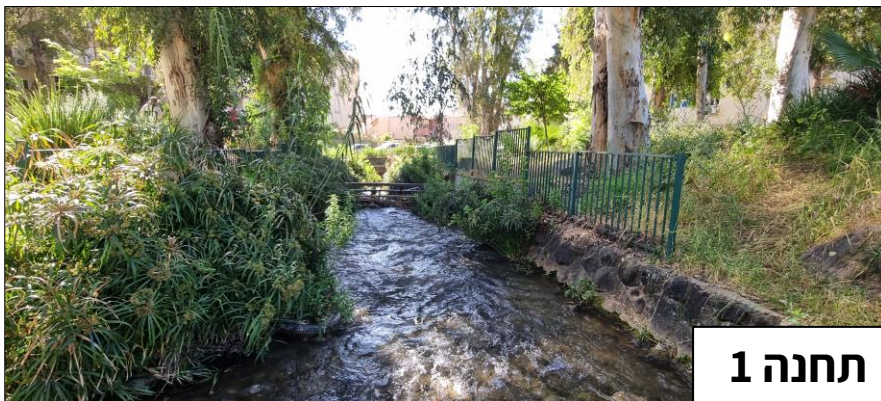
תחנה 1

עושר חסרי החוליות בתחנות הדיגום נע בין 4 ל-23 טקסונים. תחנת הדיגום העשירה ביותר הייתה במעלה רח' הנרייטה סאלד (תחנה 1) ואחריה התחנה במקטע הנחל המשוקם באזור התעשייה (תחנה 9). לעומת זאת, התחנה הענייה ביותר בטקסונים הייתה בערוץ שמגיע מהחלק המערבי של חורשת קק"ל (תחנה 6).

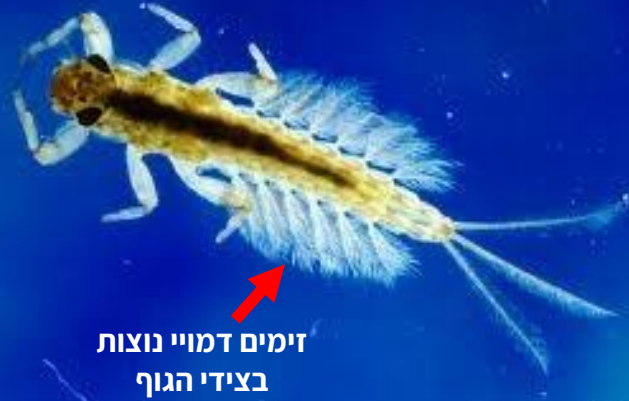
זחל של חרק מסדרת הבריומאים

זימים דמויי נוצות
בצידי הגוף

חלק מחסרי החוליות האקוויטיים נושמים בעזרת **אברים דמויי זימים** שממוקמים באזורים שונים בגוף, בנויים משטח פנים רחב מכוסה בשכבה דקה של קוטיקולה, שמאפשרים חילוף יעיל בין החמצן המומס במים לחמצן בגופם על בסיס מפל הריכוזים. זאת בניגוד לחסרי חוליות הנושמים חמצן ישירות מהאוויר באמצעות מנגנונים שונים או חסרי חוליות בעלי ריכוז גבוה של פיגמנט נשימה (המוגלובין), העמידים הרבה יותר להרעה באיכות המים שמלווה בריכוז נמוך של חמצן. **לפיכך, מינים נושמי זימים נחשבים למינים רגישים לירידה בריכוז החמצן המומס במים.**

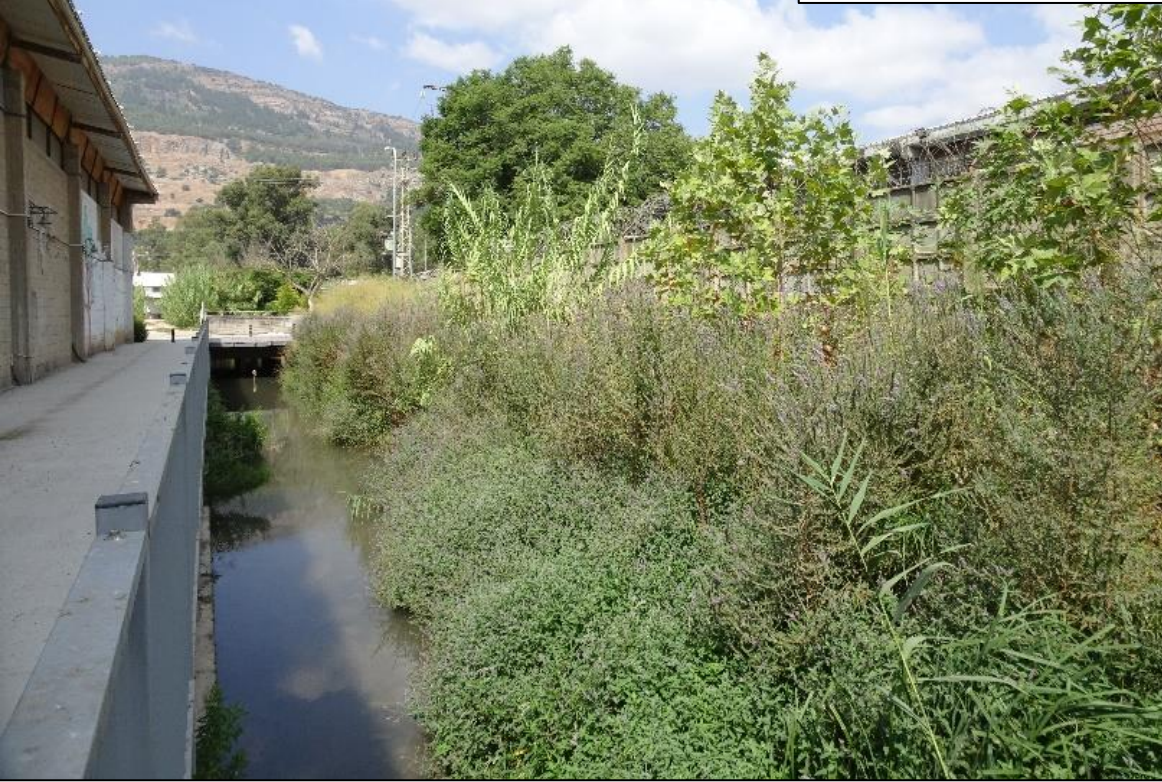
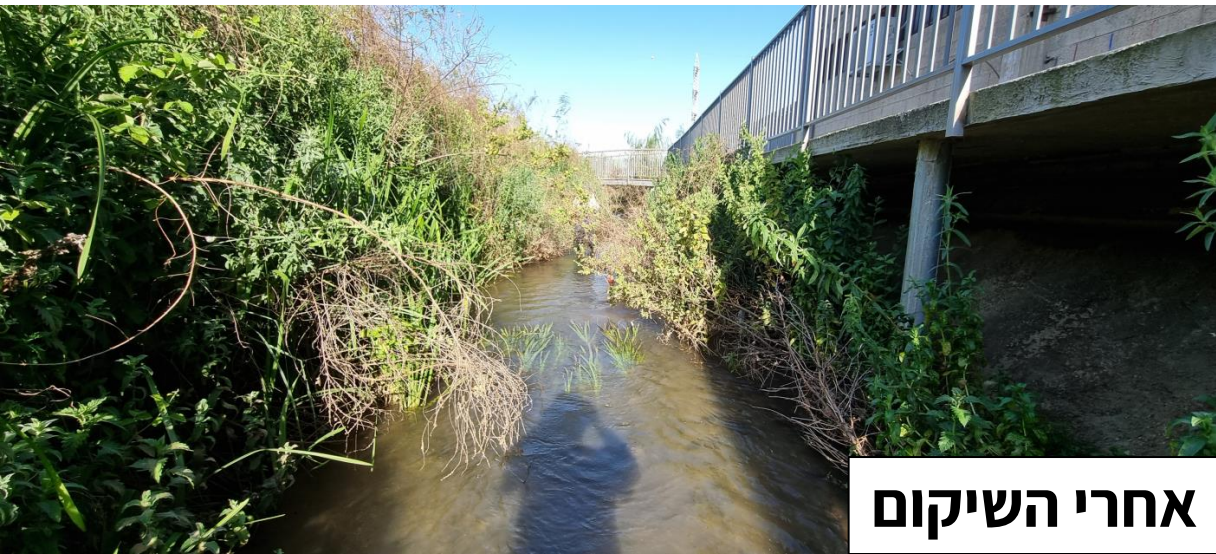
- מאפיינים ברורים שמשפיעים על עושר המינים והשפיעות הפרטים הם **עוצמת הזרימה והמורכבות הפיזית של התשתית**. הגורמים המרכזיים שמשפיעים על המורכבות הפיזית הם: 1. סוג התשתית (מרכיב אביוטי), 2. הצמחיה המזדקרת לאורך הגדות והטבולה במים (מרכיב הביוטי). חשוב להטמיע בתכנון נחל זהב במרחב השער הדרומי את העקרונות האקולוגיים שמעצימים את המורכבות הפיזית של בית הגידול האקוטי.

אחרי השיקום

לפני השיקום

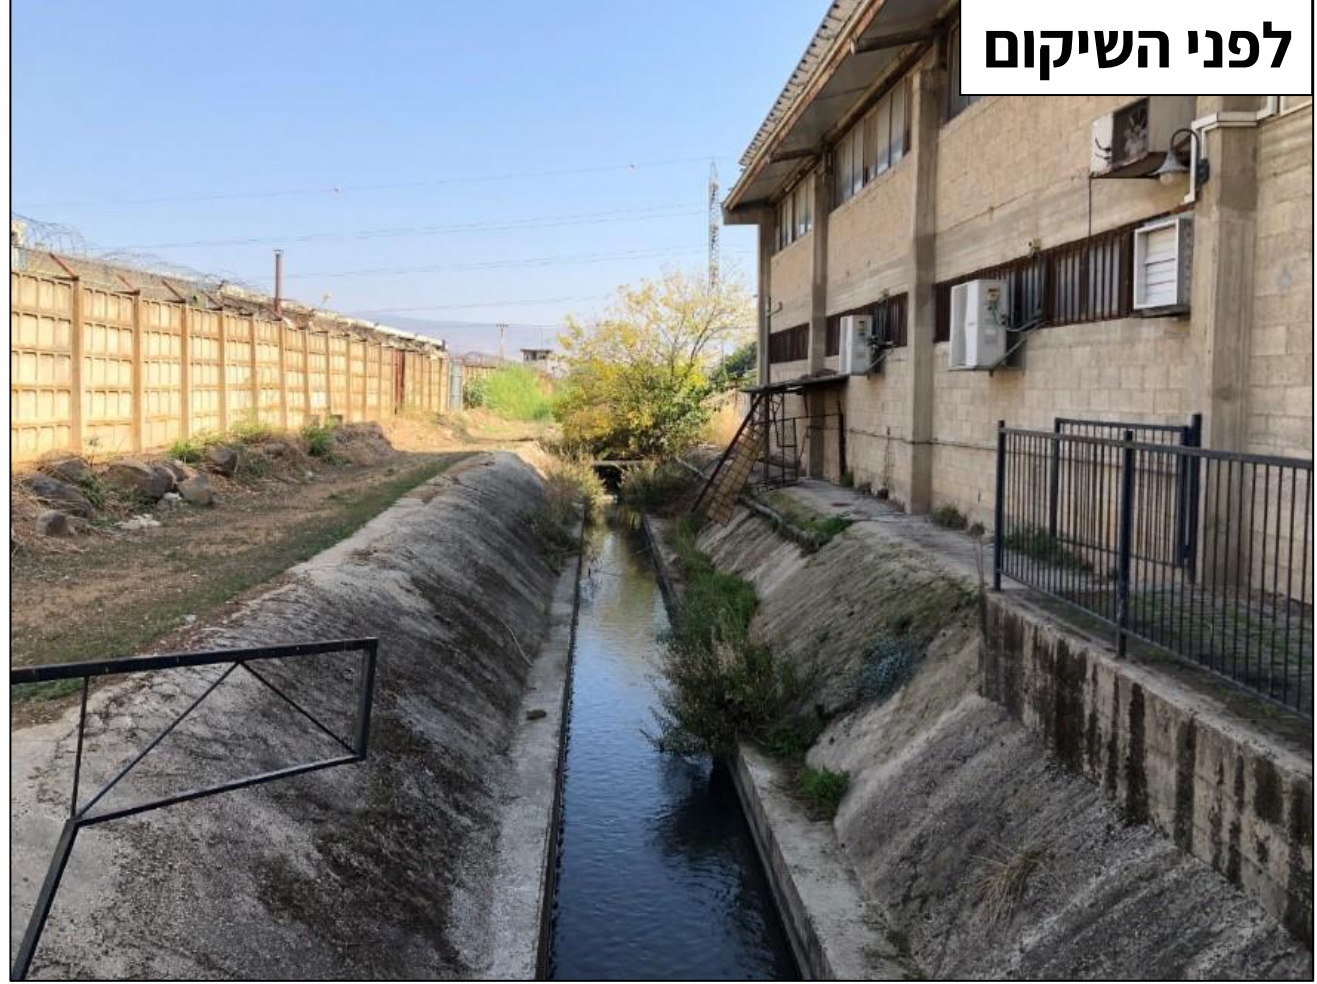
נחל זהב באזור התעשייה הדרומי (מורד רח' היהלום) - הממצאים ההידרו-ביולוגים מצביעים על הצלחה של שיקום המקטע למרות המגבלות בשטח (אזור בנוי, רצועת חיץ צרה וכו').

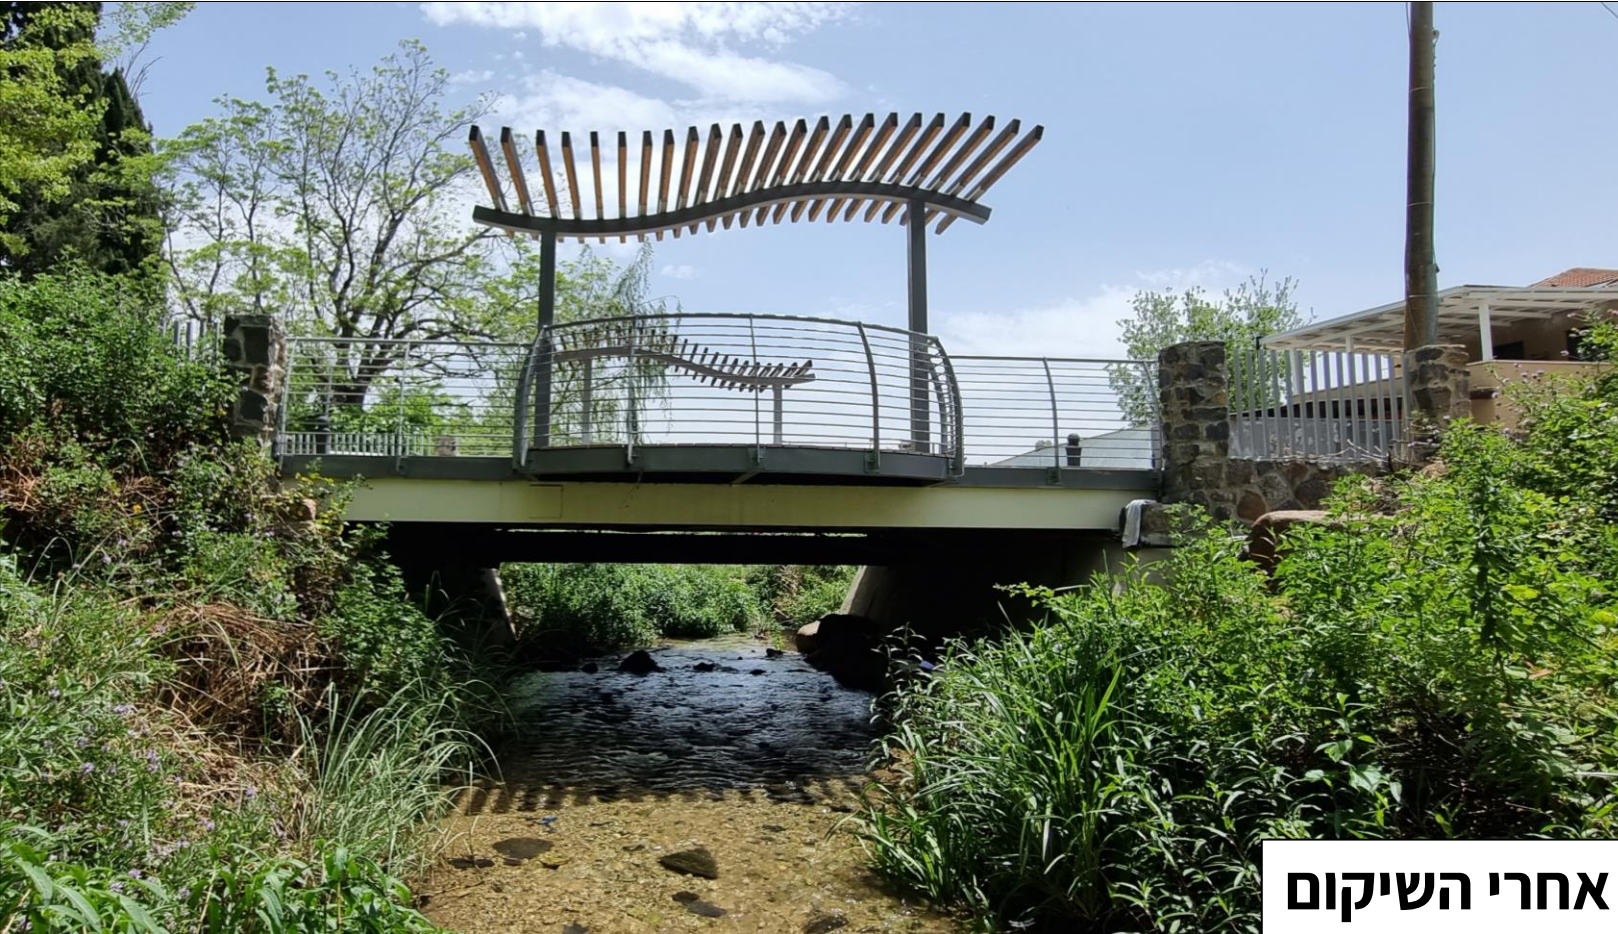
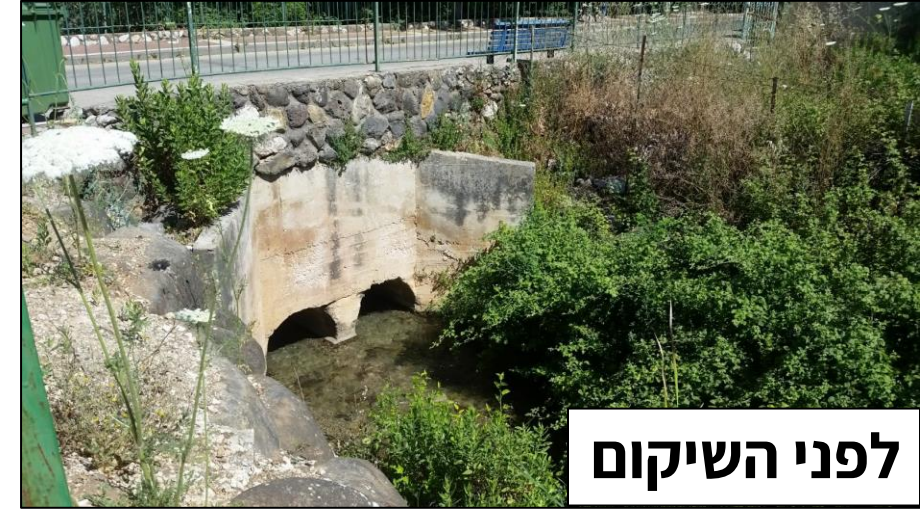
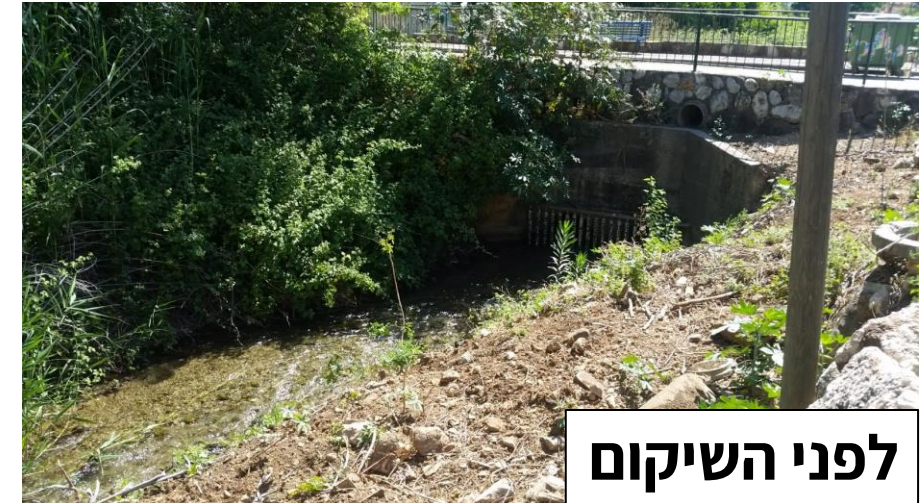
מעביר המים המשוקם ברח' אחד העם (מקטע הנחל במורד מעיין עין זהב)

דוגמה לשיקום אקולוגי מוצלח של מעביר המים ברח' אחד העם. פתיחת המעביר הישן שהיה בנוי משני צינורות, שמירה על קרקעית אבנית באותו מפלס גובה, ללא חסם פיזי, שיפרה מאד את הקישוריות ההידרוביולוגית והנראות של הנחל במקטע זה.

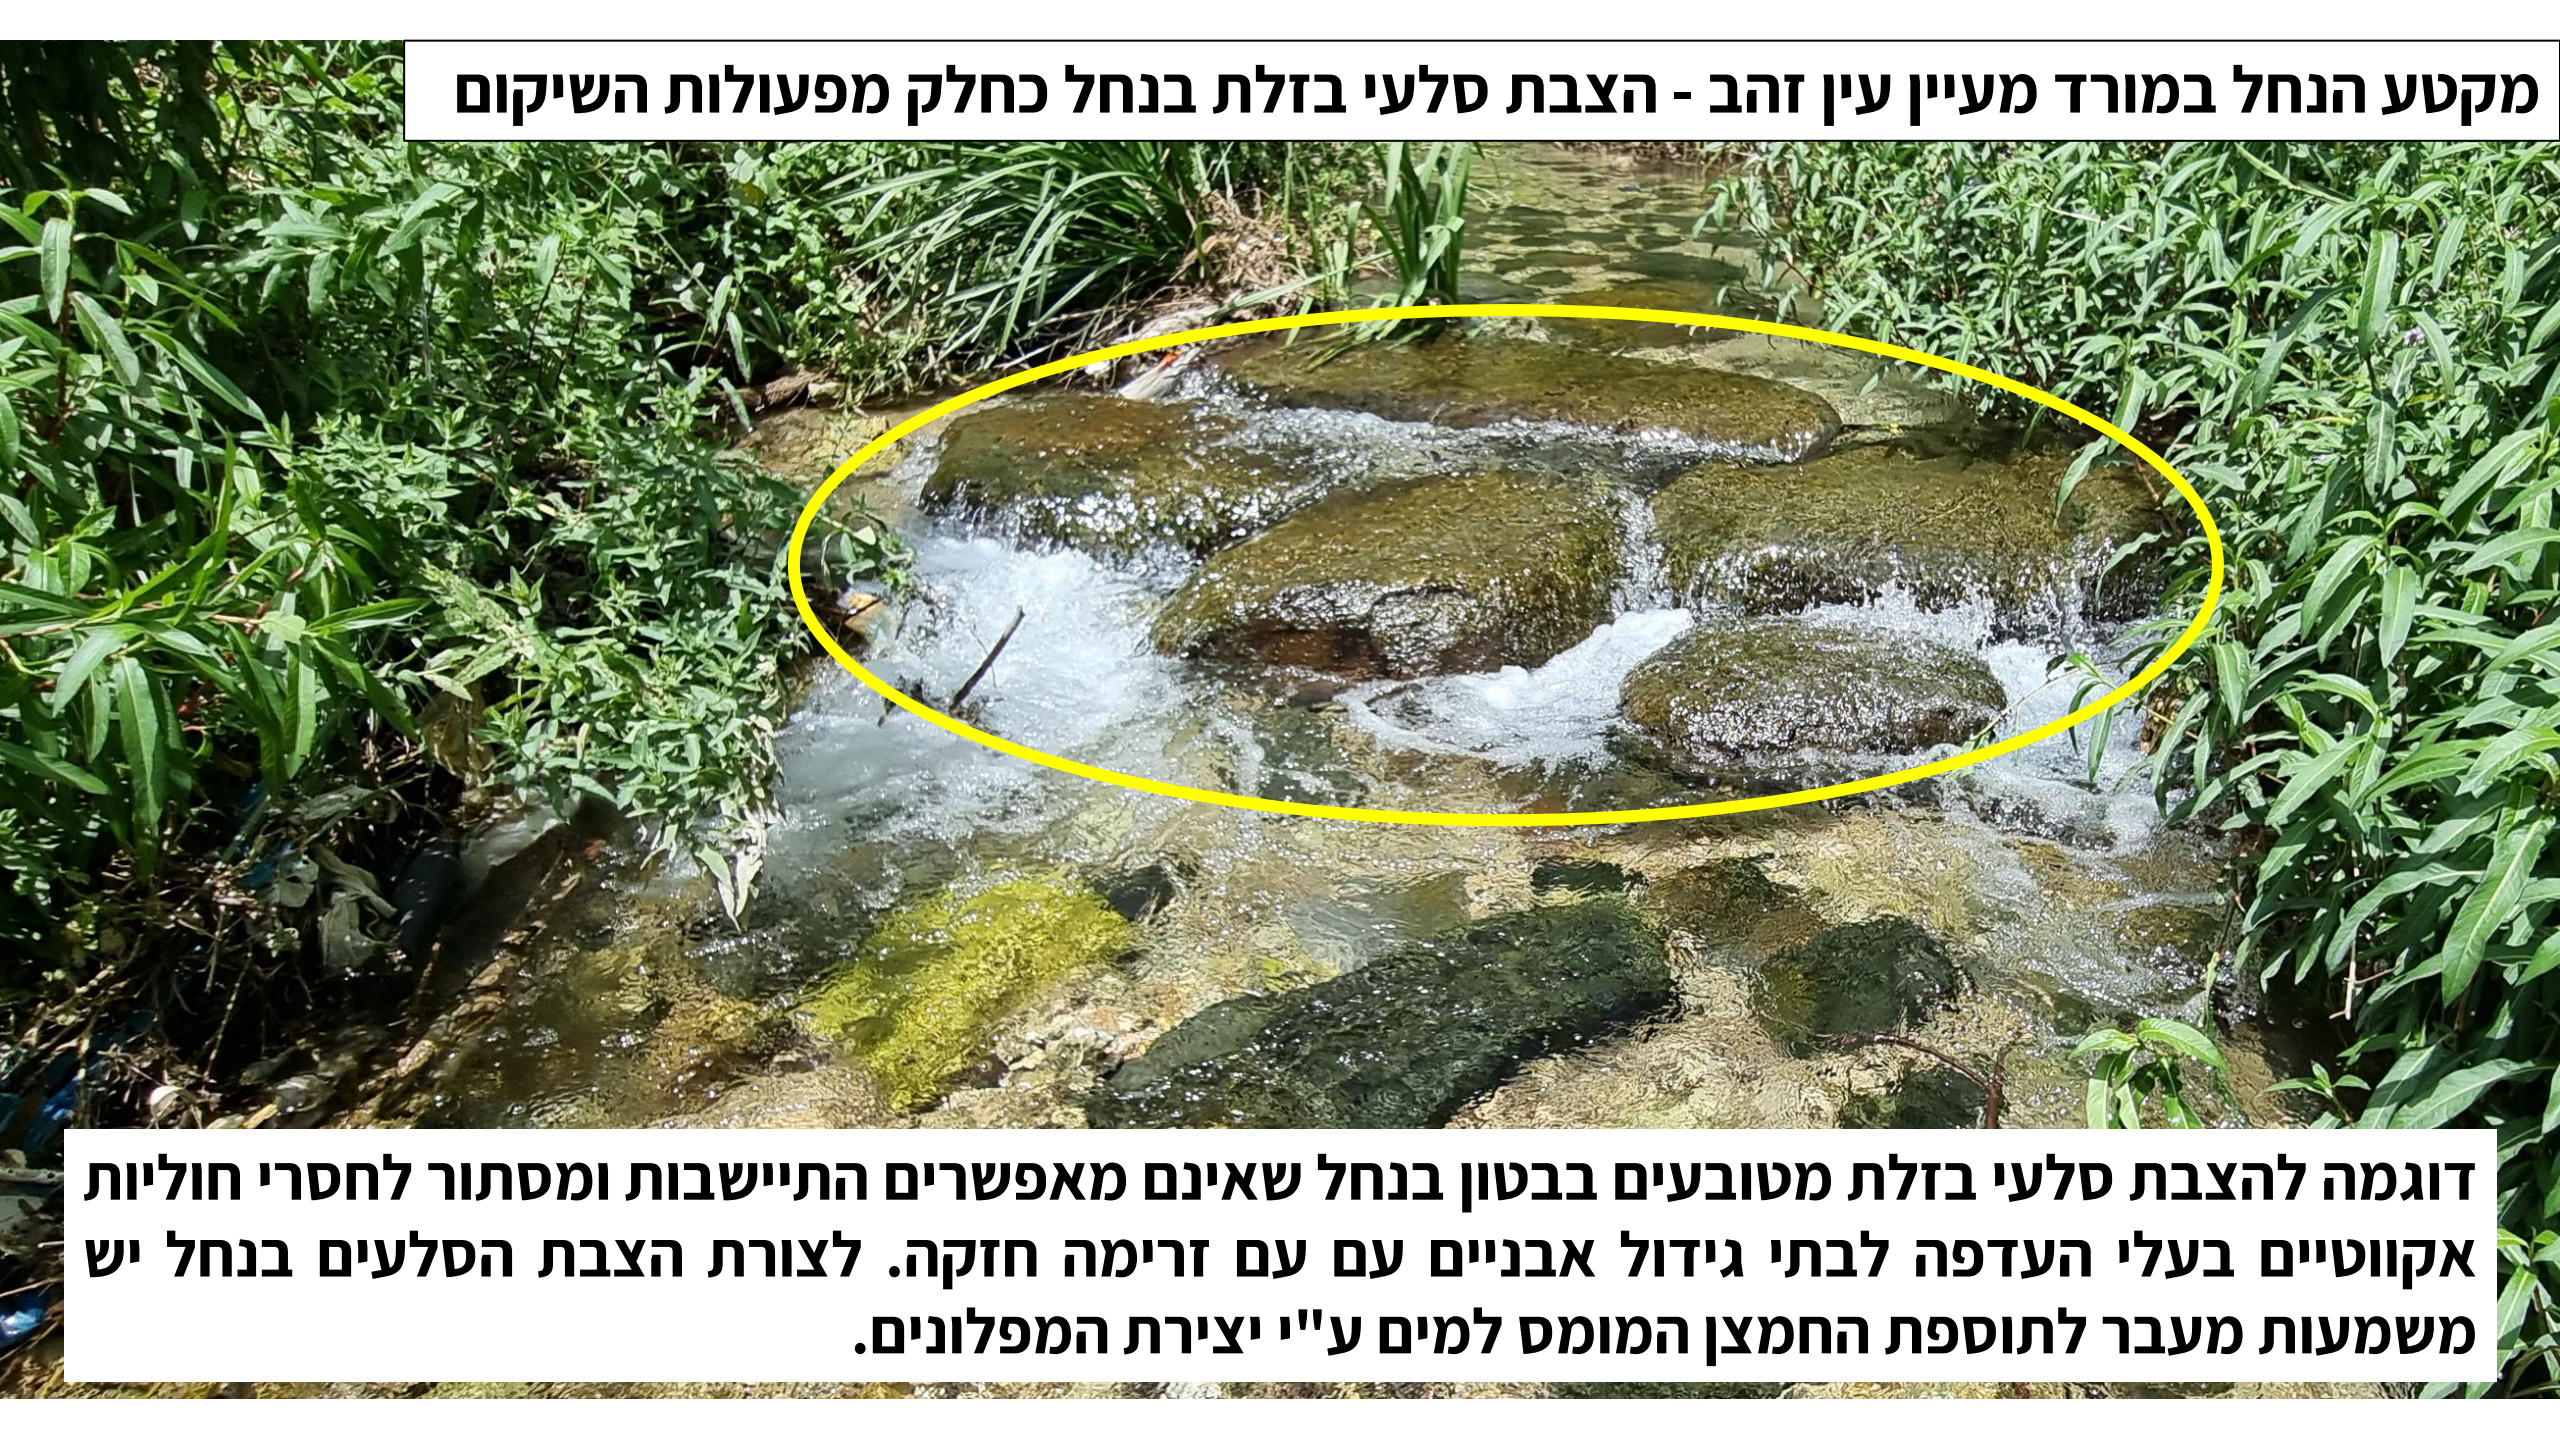
מקטע הנחל במורד מעיין עין זהב - הצבת סלעי בזלת בנחל כחלק מפעולות השיקום

דוגמה להצבת סלעי בזלת מטובעים בבטון בנחל שאינם מאפשרים התיישבות ומסתור לחסרי חוליות אקוויטיים בעלי העדפה לבתי גידול אבניים עם עם זרימה חזקה. לצורת הצבת הסלעים בנחל יש משמעות מעבר לתוספת החמצן המומס למים ע"י יצירת המפלונים.
