שם האתר: קרית שמונה גן ציבורי 15 מרכז הכיכרות רחוב צהל
 כתובת האתר: קרית שמונה, צהל
 שם בודק: פנחס פבל ליובצ'נקו

2394351 סיכום המבדק

שאלה	תשובה	הערה
	תעודת בדיקה ניתנה על ידי מעבדה מאושרת על פי סעיף 12(א)	לחוק התקנים, התשי"ג-1953.
מספר דף עבודה:	489	
שם המזמין:	א.ד מתקני משחק בע"מ	
תאריך בדיקה:	31/01/2022	
תאריך הוצאת תעודה:	31/01/2022	
כמות המתקנים שנבדקו באתר:	9	
מהות הבדיקה:	<p>בחינה שנתית עיקרית בהתאם לדרישות התקן ת"י 1498 "משחקי מתקנים" – בחלקם המפורטים להלן: מהדורה חדשה (נוהל פנימי SOP-07) ת"י 1498 מהדורה 2006 ואילך כולל ג"ת בחלקים המפורטים להלן: חלק 1: 3.29, 4.2, 7, מוסף ד' ו' . חלק 2: 4-6 . חלק 3: 4-6, חלק 4: 4.14-4.11, 4.9, 4.1-4.7, 5-7. חלק 5: 8-5, 8-7, 4-7, חלק 7: ג.2.6. חלק 8 (2018): פרקים ב'-ג'.</p>	
סיכום הבדיקה:	<p>המתקנים הנ"ל לא מתאימים לדרישת ת"י 1498 בסעיפים מפורטים במהות בדיקה. !!! האתר הנבדק אסור לשימוש !!!</p>

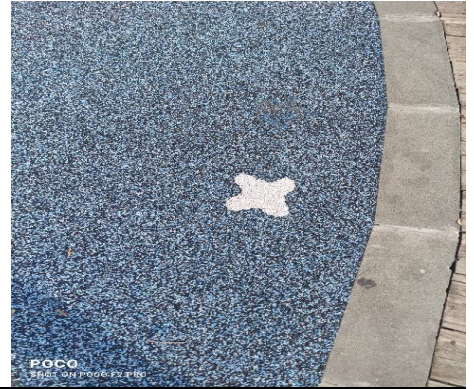
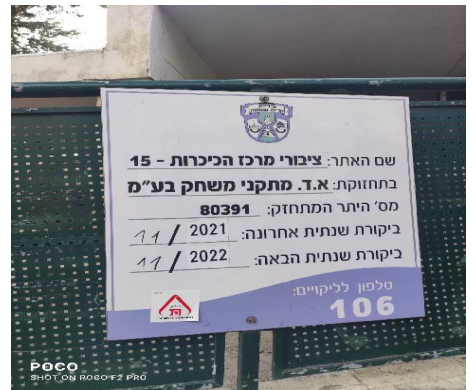
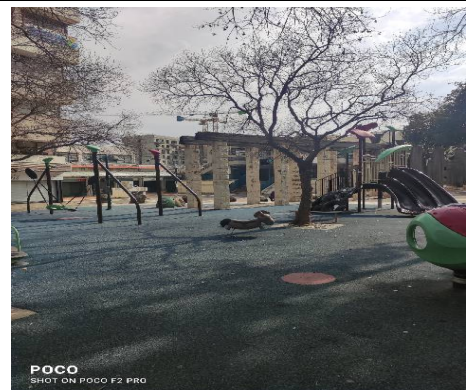
נתוני תמונה

כיסוי השטח באתר במתקנים בוצע
באמצעות גומי מלאכותי

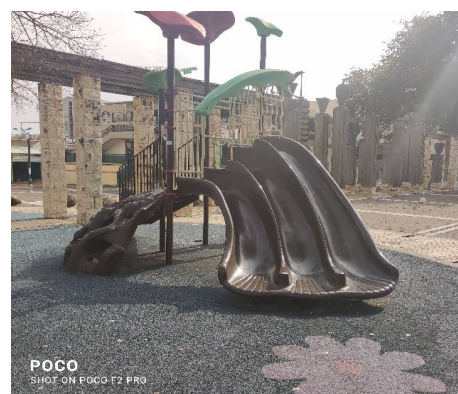
מזהה	שם שאלון/ברקוד
2394280	מתקן משולב 1

שאלה	תשובה	הערה
שם המתקן: משולב	בעל מגדל 1	
בחינה שנתיית עיקרית בהתאם לדרישות התקן ת"י 1498	מהדורה חדשה

יצרן המתקן:	PLAY
גיל המשתמשים:	לבני כל הגילאים לבני מעל גיל 3
כיסוי שטח:	גומי מלאכותי
פירוט הערות או אי התאמה:	פרטים מתכלים (העדר פריטים, כיפופים, שחיקה, שברים, התרופפן ת, אונקלים פתוחים וכדומה) / מהדורה ישנה: ח.נ.4-2.0 / חדשה: ח.נ.1-4.2.11.0
סיכום:	לא מתאים לדרישת התקן
מגדל 1	גובה נפילה, ס"מ: 120 לא קיים גגון רכיבים המגדל: גרם מדרגות מגלשה פלסטיק זוויתית 3 יח' קיר טיפוס פלסטיק אחר: משטח פלסטיק עולה יורד הידראולי

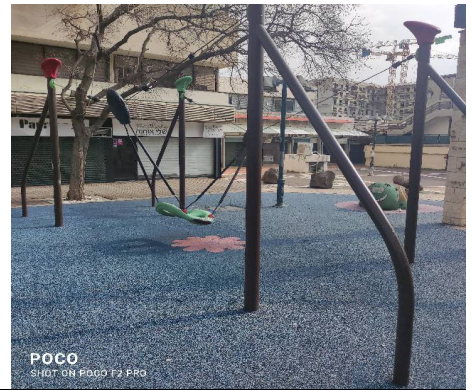
9532886	נתוני הבדיקה
שם שאלון/ברקוד	מזהה
מתקן 1	2394295
פירוט הבדיקה	
שאלה	תשובה
הערה

שם המתקן	מתקן אומגה	עם מושב פלסטיק על כבלים
בחינה שנתית עיקרית בהתאם לדרישות התקן ת"י 1498	מהדורה חדשה	
יצרן המתקן:	PLAY	
גיל המשתמשים:	לבני מעל גיל 3	
כיסוי שטח:	גומי מלאכותי	
פירוט הערות או אי התאמה:	כבלים (תקינים, מתיחת הכבל בהתאם להוראות היצרן המתקן) / מהדורה ישנה: ח.נ.2-8.5.1.3.0 / חדשה: ח.נ.1-4.2.12.0	כבל קרוע
סיכום:	לא מתאים לדרישת התקן

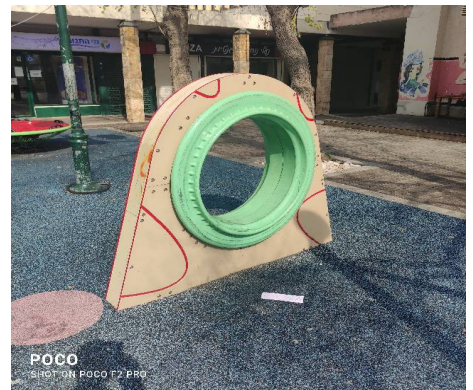
9532887	נתוני הבדיקה	
מזהה	שם שאלון/ברקוד	
2394296	מתקן 2	
פירוט הבדיקה		
שאלה	תשובה	הערה
שם המתקן	אחר:	גלגל מסתובב מפלסטיק
בחינה שנתית עיקרית בהתאם לדרישות התקן ת"י 1498	מהדורה חדשה	
יצרן המתקן:	PLAY

גיל המשתמשים:	לבני מעל גיל 3
כיסוי שטח:	גומי מלאכותי
סיכום:	מתאים לדרישת התקן

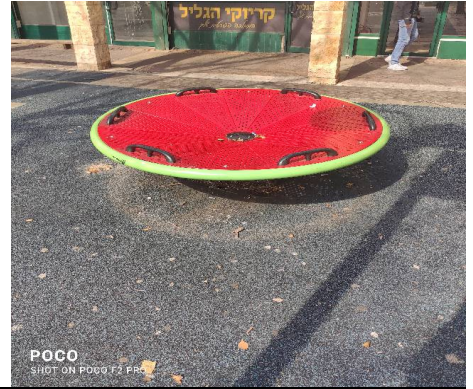
מזהה	שם שאלון/ברקוד
2394297	מתקן 3

שאלה	תשובה	הערה
שם המתקן	נענוע קפיץ בדמות	צלחת ממתכת
בחינה שנתית עיקרית בהתאם לדרישות התקן ת"י 1498	מהדורה חדשה	
יצרן המתקן:	PLAY	
גיל המשתמשים:	לבני מעל גיל 3	
כיסוי שטח:	גומי מלאכותי	
סיכום:	מתאים לדרישת התקן

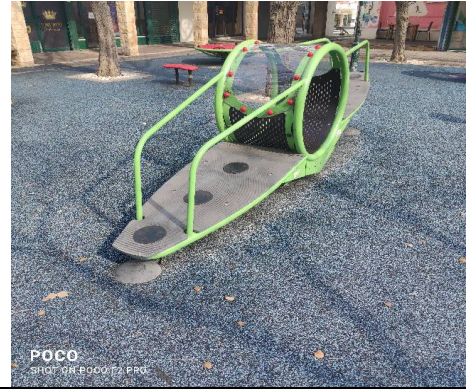
מזהה	שם שאלון/ברקוד
2394298	מתקן 4

שאלה	תשובה	הערה
שם המתקן	עלה ורד עמידה	
בחינה שנתיית עיקרית בהתאם לדרישות התקן ת"י 1498	מהדורה חדשה	
יצרן המתקן:	PLAY	
גיל המשתמשים:	לבני מעל גיל 3	
כיסוי שטח:	גומי מלאכותי	
פירוט הערות או אי התאמה:	אמצעי חיבור (העדר אמצעי חיבור, התרופפות סגירה, העדר אמצעי הבטחה מפני התרופפות, העדר כיסויים, בליטות וקצוות חדים) / מהדורה ישנה: ח.נ. 9.0-2 / חדשה: ח.נ. 4.2.10.0-1	העדר 3 ברגים
סיכום:	לא מתאים לדרישת התקן

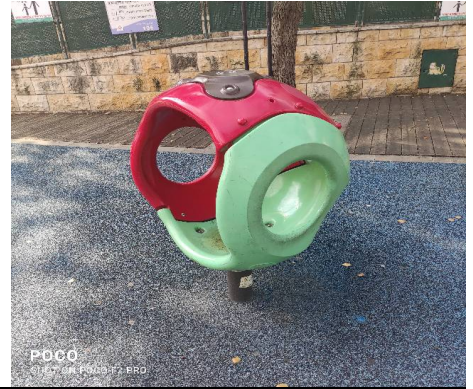
מזהה	שם שאלון/ברקוד
2394299	מתקן 5

שאלה	תשובה	הערה
שם המתקן	סביבון	כדור מפלסטיק
בחינה שנתית עיקרית בהתאם לדרישות התקן ת"י 1498	מהדורה חדשה	
יצרן המתקן:	PLAY	
גיל המשתמשים:	לבני כל הגילאים	
כיסוי שטח:	גומי מלאכותי	
סיכום:	מתאים לדרישת התקן

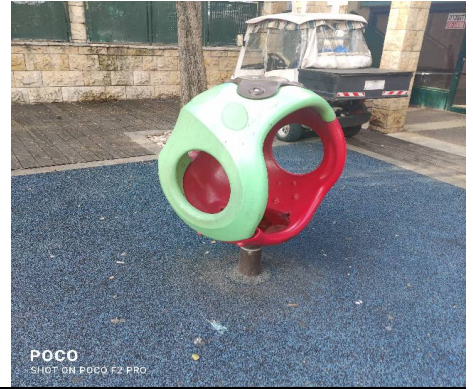
מזהה	שם שאלון/ברקוד
2394300	מתקן 6

שאלה	תשובה	הערה
שם המתקן	סביבון	כדור מפלסטיק
בחינה שנתיית עיקרית בהתאם לדרישות התקן ת"י 1498	מהדורה חדשה	
יצרן המתקן:	PLAY	
גיל המשתמשים:	לבני כל הגילאים	
כיסוי שטח:	גומי מלאכותי	
סיכום:	מתאים לדרישת התקן

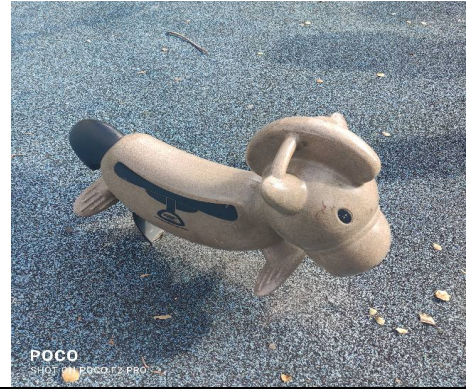
מזהה	שם שאלון/ברקוד
2394301	מתקן 7

שאלה	תשובה	הערה
שם המתקן	נענע קפיץ בדמות	010
בחינה שנתית עיקרית בהתאם לדרישות התקן ת"י 1498	מהדורה חדשה	
יצרן המתקן:	PLAY	
גיל המשתמשים:	לבני כל הגילאים	
כיסוי שטח:	גומי מלאכותי	
סיכום:	מתאים לדרישת התקן

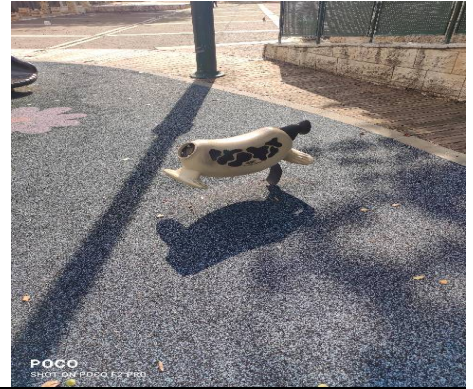
מזהה	שם שאלון/ברקוד
2394302	מתקן 8

שאלה	תשובה	הערה
שם המתקן	נענע קפיץ בדמות	שור
בחינה שנתית עיקרית בהתאם לדרישות התקן ת"י 1498	מהדורה חדשה	
יצרן המתקן:	PLAY	
גיל המשתמשים:	לבני כל הגילאים	
כיסוי שטח:	גומי מלאכותי	
פירוט הערות או אי התאמה:	פרטים מתכלים (העדר פריטים, כיפופים, שחיקה, שברים, התרופפו ת, אונקלים פתוחים וכדומה) / מהדורה ישנה: ח.4.ט.2 / חדשה: ח.1.0-4.2.11.0	העדר ראש עם מאחזי יד
סיכום:	לא מתאים לדרישת התקן
