עמוד 1 מתוך 5
דוח בדיקה מס' 67/53583

שם האתר: גן ציבורי דן – דן 10 – קריית שמונה כמות מתקנים: 5 כמפורט בהמשך הדוח.
--

בדיקת בהתאם לדרישות התקן והנוהל המצוין: 1. Test Method 2, BS-EN-1177:2018 2. GSI - 12.00.25 - נוהל קביעת גובה נפילה קריטי במתקני חוץ בעלי משטחי ספיגה, באמצעות אימפקטור

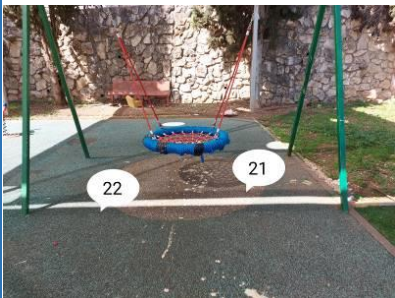
גורם נוסף שיכול להשפיע:		גובה נפילה חופשית (ס"מ)	רטיבות	גיל	תיאור המתקן הנבדק	סעיף 9.3 לנוהל מתקן 1
		100		ישן	מתקן משולב	
סיכום תוצאות נפילה למתקן						
לא מתקבל			מתקבל			
			16-20

גורם נוסף שיכול להשפיע:		גובה נפילה חופשית (ס"מ)	רטיבות	גיל	תיאור המתקן הנבדק	סעיף 9.3 לנוהל מתקן 2
		100		ישן	קן ציפורי	
סיכום תוצאות נפילה למתקן						
לא מתקבל			מתקבל			
			21,22

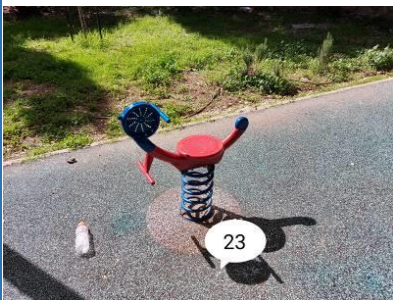
גורם נוסף שיכול להשפיע:		גובה נפילה חופשית (ס"מ)	רטיבות	גיל	תיאור המתקן הנבדק	סעיף 9.3 לנוהל מתקן 3
		100		ישן	נענוע קפיץ	
סיכום תוצאות נפילה למתקן						
לא מתקבל			מתקבל			
			23

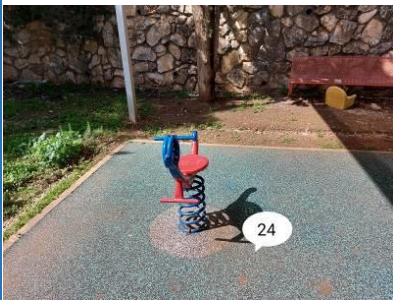
גורם נוסף שיכול להשפיע:		גובה נפילה חופשית (ס"מ)	רטיבות	גיל	תיאור המתקן הנבדק	סעיף 9.3 לנוהל מתקן 4
		100		ישן	נענוע קפיץ	
סיכום תוצאות נפילה למתקן						
לא מתקבל			מתקבל			
			24

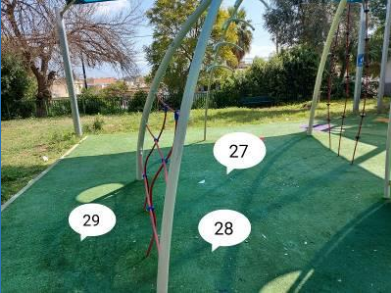
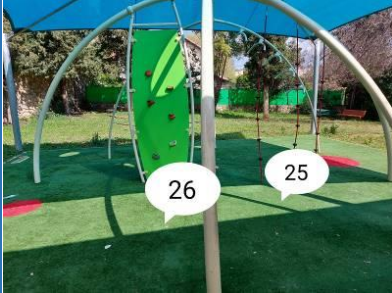
גורם נוסף שיכול להשפיע:		גובה נפילה חופשית (ס"מ)	רטיבות	גיל	תיאור המתקן הנבדק	סעיף 9.3 לנוהל מתקן 5
		140-200		ישן	מתקן טיפוס	
סיכום תוצאות נפילה למתקן						
לא מתקבל			מתקבל			
			25-29

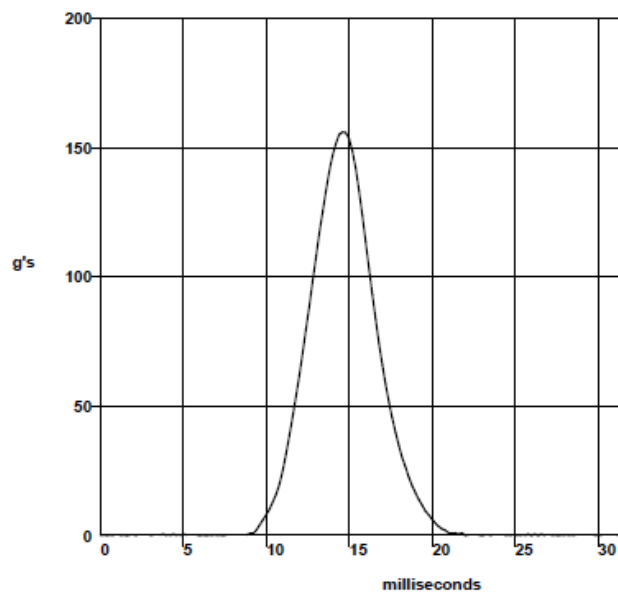
גרף זמן תאוצה של בדיקה מספר:

Deceleration vs. Time for Drop #23 - 1/1/00 12:00am
 Peak: 168 HIC: 788 Delta T: 4.6 ms
