עמוד 1 מתוך 4  
**דוח בדיקה מס' 67/53585**

שם האתר: **גן ציבורי יוסף משש- יוסף משש - קריית שמונה**  
 כמות מתקנים: **4** כמפורט בהמשך הדוח.

בדיקת בהתאם לדרישות התקן והנוהל המצוין:  
 1. Test Method 2, BS-EN-1177:2018  
 2. GSI - 12.00.25 - נוהל קביעת גובה נפילה קריטי במתקני חוץ בעלי משטחי ספיגה, באמצעות אימפקטור

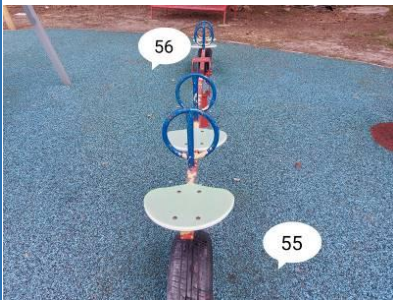
גורם נוסף שיכול להשפיע:		גובה נפילה חופשית (ס"מ)	רטיבות	גיל	תיאור המתקן הנבדק	סעיף 9.3 לנוהל <b>מתקן 1</b>
		100		ישן	קן ציפורי	
<b>סיכום תוצאות נפילה למתקן</b>						
לא מתקבל			מתקבל			
			53,54

גורם נוסף שיכול להשפיע:		גובה נפילה חופשית (ס"מ)	רטיבות	גיל	תיאור המתקן הנבדק	סעיף 9.3 לנוהל <b>מתקן 2</b>
		100		ישן	עלה ורד	
<b>סיכום תוצאות נפילה למתקן</b>						
לא מתקבל			מתקבל			
			55,56

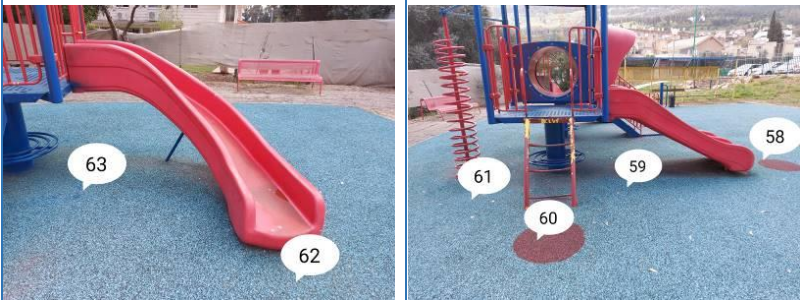
סעיף 9.3 לנוהל	תיאור המתקן הנבדק	גיל	רטיבות	גובה נפילה חופשית (ס"מ)	גורם נוסף שיכול להשפיע:
מתקן 3	נענוע קפיץ	ישן		100	
	<b>סיכום תוצאות נפילה למתקן</b>				
	מתקבל	לא מתקבל			
	57

סעיף 9.3 לנוהל	תיאור המתקן הנבדק	גיל	רטיבות	גובה נפילה חופשית (ס"מ)	גורם נוסף שיכול להשפיע:
מתקן 4	מתקן משולב	ישן		100	
	<b>סיכום תוצאות נפילה למתקן</b>				
	מתקבל	לא מתקבל			
	58-63

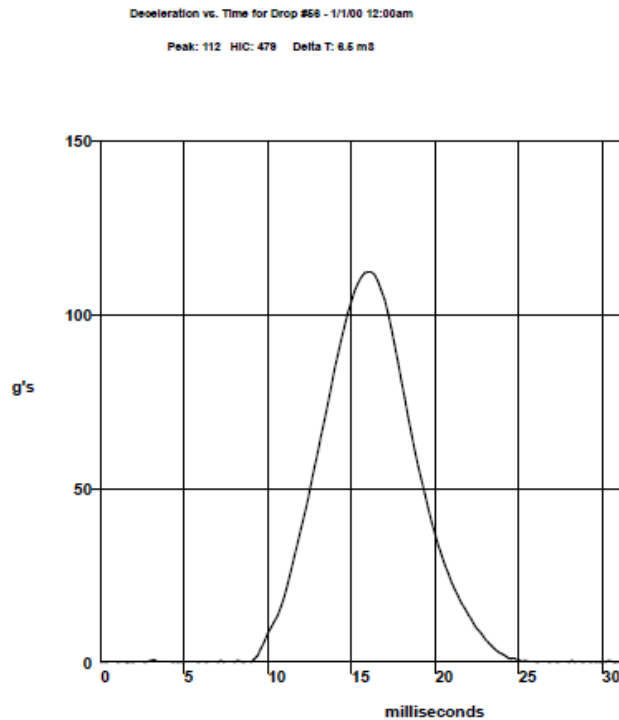
**גרף זמן תאוצה של בדיקה מספר:**

No.	Peak	HIC	Cm	Delta T	ANGLE	Date/Time	Comment
53	122	597	108	6.5	0	01/01/00 12:00a	
54	119	552	110	6.3	6	01/01/00 12:00a	
55	138	662	110	5.3	7	01/01/00 12:00a	
56	112	479	107	6.5	5	01/01/00 12:00a	
57	141	677	113	5.1	3	01/01/00 12:00a	
58	127	595	108	5.8	5	01/01/00 12:00a	
59	90	339	100	7.6	6	01/01/00 12:00a	
60	88	355	102	8.6	4	01/01/00 12:00a	
61	115	632	147	7.7	1	01/01/00 12:00a	
62	119	504	104	5.8	4	01/01/00 12:00a	
63	106	430	103	6.6	8	01/01/00 12:00a

**גרף זמן לתאוצה מפירוט הבדיקה**
