עמוד 1 מתוך 4  
**דוח בדיקה מס' 67/53595**

<p>שם האתר: <b>גן ציבורי יוסף שפרינצק - יוסף שפרינצק - קריית שמונה</b>  כמות מתקנים: <b>4</b> כמפורט בהמשך הדוח.</p>
--

<p>בדיקת בהתאם לדרישות התקן והנוהל המצוין:  1. Test Method 2, BS-EN-1177:2018  2. GSI - 12.00.25 - נוהל קביעת גובה נפילה קריטי במתקני חוץ בעלי משטחי ספיגה, באמצעות אימפקטור</p>
--

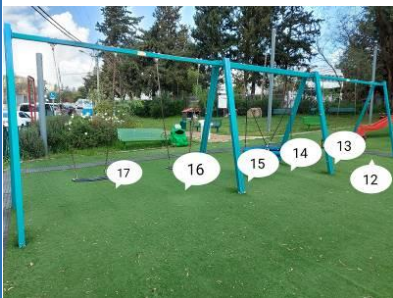
גורם נוסף שיכול להשפיע:		גובה נפילה חופשית (ס"מ)	רטיבות	גיל	תיאור המתקן הנבדק	סעיף 9.3 לנוהל <b>מתקן 1</b>
				ישן	נדנדות	
<b>סיכום תוצאות נפילה למתקן</b>						
לא מתקבל			מתקבל			
			12-17

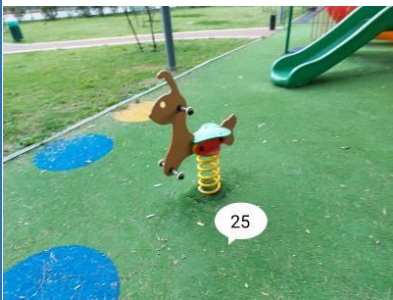
סעיף 9.3 לנוהל	תיאור המתקן הנבדק	גיל	רטיבות	גובה נפילה חופשית (ס"מ)	גורם נוסף שיכול להשפיע:
<b>מתקן 3</b>	נענוע קפיץ	ישן		100	
	<b>סיכום תוצאות נפילה למתקן</b>				
	מתקבל	לא מתקבל			
	25

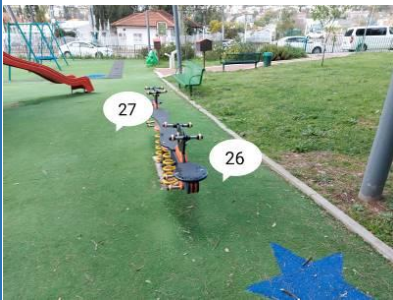
סעיף 9.3 לנוהל	תיאור המתקן הנבדק	גיל	רטיבות	גובה נפילה חופשית (ס"מ)	גורם נוסף שיכול להשפיע:
<b>מתקן 4</b>	עלה ורד	ישן		100	
	<b>סיכום תוצאות נפילה למתקן</b>				
	מתקבל	לא מתקבל			
	26,27

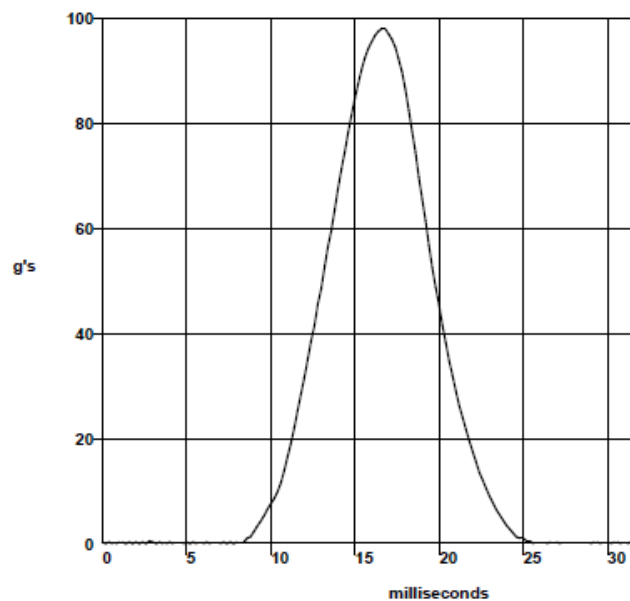
גרף זמן תאוצה של בדיקה מספר:

Deceleration vs. Time for Drop #18 - 1/1/00 12:00am  
Peak: 97 HIC: 377 Delta T: 7.1 ms
